안전한 영유아 보육·교육 환경 조성 방안
**어린이집·유치원의 안전성
확보를 위한 공간환경 조성 방안**

경제·인문사회연구회 협동연구 총서 15-39-03
연구보고 2015-32-03

주관연구기관: 육아정책연구소

협력연구기관: 건축도시공간연구소, 한국교통연구원

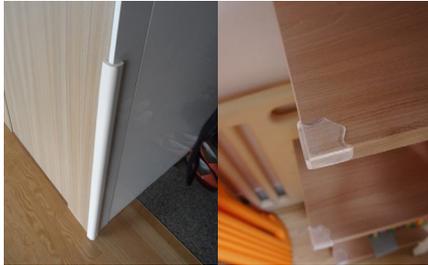
[그림 III-1-1] 부딪힘 안전사고 관련
(가구 모서리 완충용품)

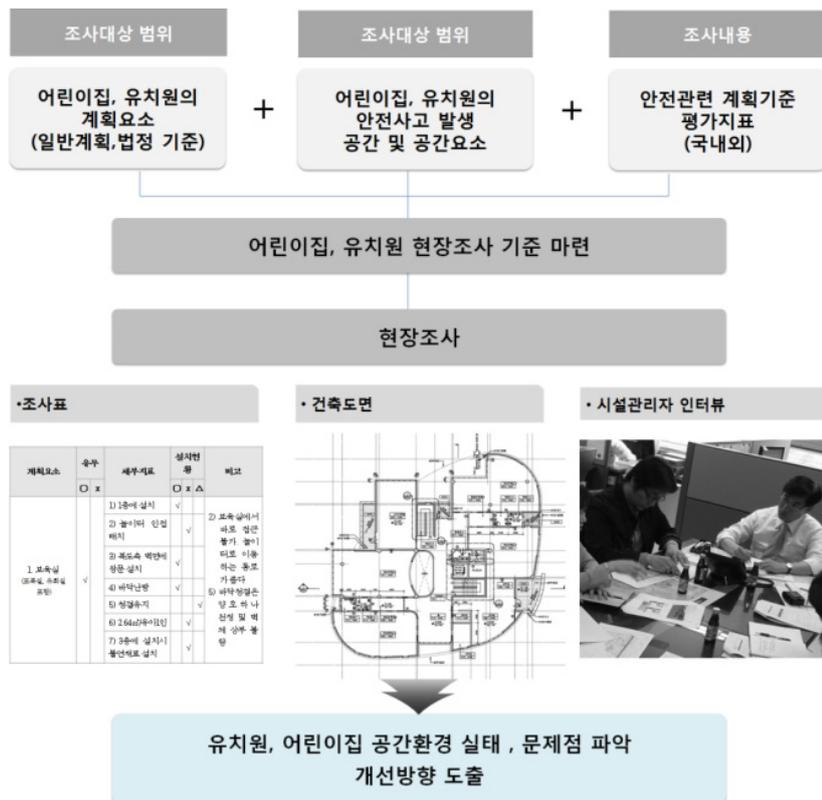
[그림 IV-1-1] 현장조사 내용 및 방법

대상으로 선정한 16곳 사례의 공간현황 조사내용은 ‘안전’을 기준으로 실내 및 실외(부지외부공간) 공간구성과 공간요소의 설치현황, 그리고 대상 공간의 사용실태 등이다. 체계적인 조사를 위해 먼저 어린이집과 유치원 각각의 기능에 따른 일반적인 계획요소와 안전사고 발생현황 분석결과 및 국내외 각종 계획기준, 평가지표에 근거하여 조사기준을 도출하고 조사표를 구성하였다. 조사내용은 공간 구조 및 시설특성을 동시에 파악할 수 있도록 평면 등 관련 도면을 활용하였다. 또한 시설운영 현황과 운영과정에서 발견되는 공간환경의 문제점을 분석하기 위해 관계자 인터뷰를 병행하였다.

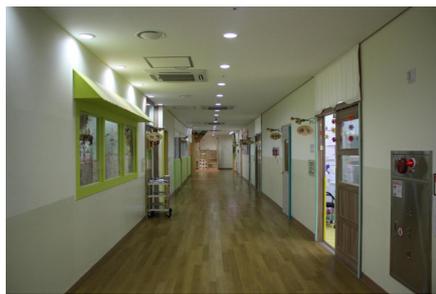
대부분의 어린이집은 단층으로 이루어져 있고, 보육실은 1층에 배치되어 있다. 시설규모가 2층 이상인 경우 어린 연령대(만0~1세 영아)반을 1층에 위치하고 2층에 높은 연령대(만 2세 유아)반을 배치하였다. 영아를 고려한 기저귀 교환 공간계획에 있어, 국공립 어린이집A는 기저귀 교환실이 따로 계획되어 있으며 직장어린이집B의 경우 보육실 내 기저귀 교환대가 설치되어 있다. 별도의 실로 계획된 경우 교사가 보육실을 비워야하는 상황이 발생하므로 영유아의 관리 및 보호에 문제가 있다. 대체적으로 보육실 내 보호관찰을 위해 복도 벽면에 창문을 설치하고 있으며, 창문설치가 불가능한 경우 보육실 출입문에 유리창을 삽입하여 보완, 운영하고 있다. 그러나 가정어린이집의 경우 기존 아파트 구조 및 출입문을 그대로 사용하고 있는 사례도 있다. 유아1인당 보육실 면적은 교구 및 교사들을 위한 공간을 고려하여 법적기준 인당 2.64㎡ 보다 넓게 계획되어 있으며 특히 국공립 어린이집은 약 7.5㎡로 가장 넓은 보육실 면적을 확보하고 있다. 보육실 벽지 및 출입문 모두 방염 처리가 되어 있으며 최근 신축된 어린이집은 대부분 친환경 페인트를 사용하고 있으나 친환경 페인트의 내구성이 낮아 지속적인 유지관리가 필요한 것으로 조사되었다.

[그림 IV-2-1] 보육실 복도측
창문설치

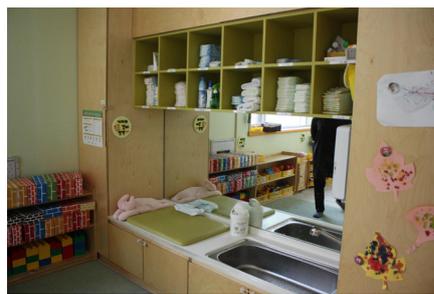
[그림 IV-2-2] 보육실 내 기저귀
교환공간

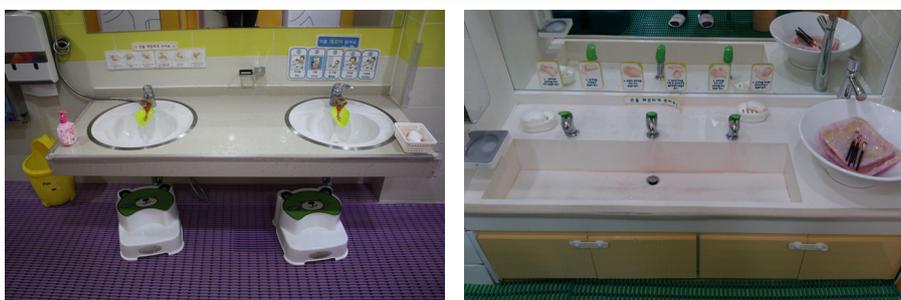
대부분의 신축 어린이집의 경우 화장실이 보육실과 보육실 사이에 위치하여 아이들의 화장실 이용 및 교사들의 보호관찰에 유리하도록 계획되어 있으나 민간 및 가정 어린이집의 경우 보육실과 떨어진 공간에 별도로 위치하고 변기 등의 수도 부족한 것으로 나타났다. 환기 및 채광을 고려한 창문이 설치된 곳도 있고 창문설치가 불가능한 경우 기계식 환기장치를 적극 활용하고 있다. 어린이집 화장실에는 미끄럼방지 타일 및 바닥매트, 유아용 변기가 설치되어 있다. 영유아의 신체특성을 고려한 세면대 디자인을 설치하거나 물 튀김 방지 턱을 추가적으로 설치하여 물 튀김을 방지하고 있으나 그렇지 않은 경우 물 튀김에 의한 미끄러짐 등 2차 안전사고가 발생할 수 있다. 세면대 아래 공간을 막지 않은 경우 아이들이 들어가 배관 등에 부딪히는 사고가 발생 할 위험이 있다. 어린이의 팔 길이에 비해 수도꼭지 위치가 먼 경우 수도꼭지 연장기구를 설치하거나 수도꼭지의 위치를 옆으로 이동·재설치하여 보완하고 있으며, 수도꼭지는 일정한 수온이 유지되도록 고정하여 화상 사고예방에 대처하고 있다. 대부분의 어린이 집에 목욕실이 따로 계획되어 있지 않아 샤워기를 추가 설치하여 사용하고 있으며 샤워기는 아이들의 손이 닿지 않도록 안전하게 관리하고 있다.

[그림 IV-2-3] 수도꼭지 연장도구 설치 및 물 튀김 방지 디자인 세면대

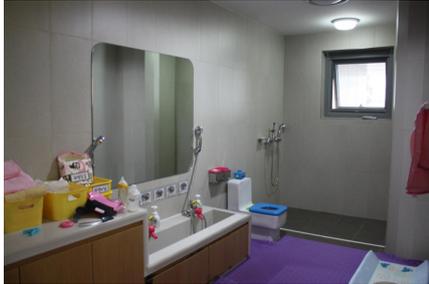
[그림 IV-2-4] 화장실 내 목욕공간

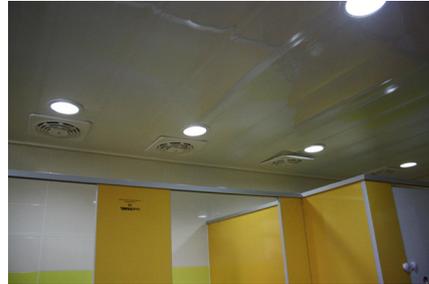
[그림 IV-2-5] 화장실 기계환기

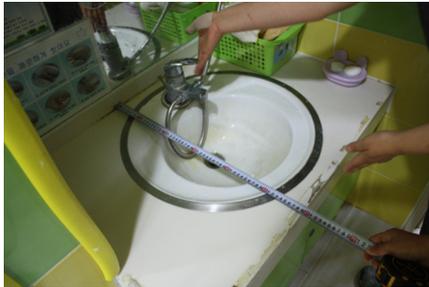
[그림 IV-2-6] 영유아 신체구조에
부적합한 세면대 설치

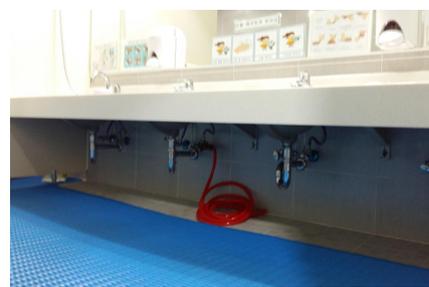
[그림 IV-2-7] 세면대 하부 배관설치
공간 노출

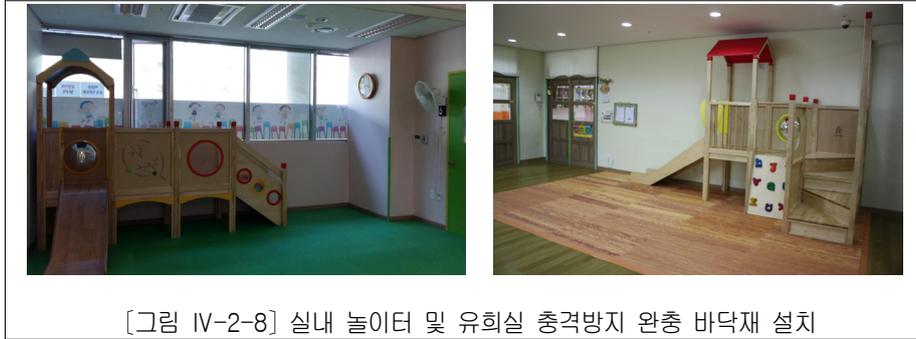
국공립 어린이집B를 제외하고 별도의 실내 놀이터가 설치된 어린이집은 없으며 홀이나 유희실, 다목적실 등을 실내 신체활동 공간으로 통합적으로 활용하고 있는 것으로 나타났다. 홀 등의 공간을 일부 변경하여 쓰는 경우 공간이 협소하여 부딪힘 등의 안전사고가 발생할 수 있다. 이러한 공간에는 바닥에 부분적으로 고무매트를 깔거나 충격방지 바닥재를 설치, 쿠션 벽 등을 설치하여 충돌 등의 안전사고 예방에 대응하고 있다.

[그림 IV-2-8] 실내 놀이터 및 유희실 충격방지 완충 바닥재 설치

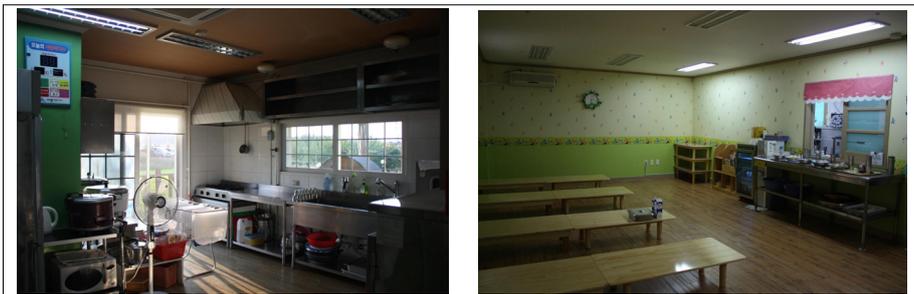
[그림 IV-2-9] 쾌적한 조리실 환경

[그림 IV-2-10] 조리실에 면한 식당

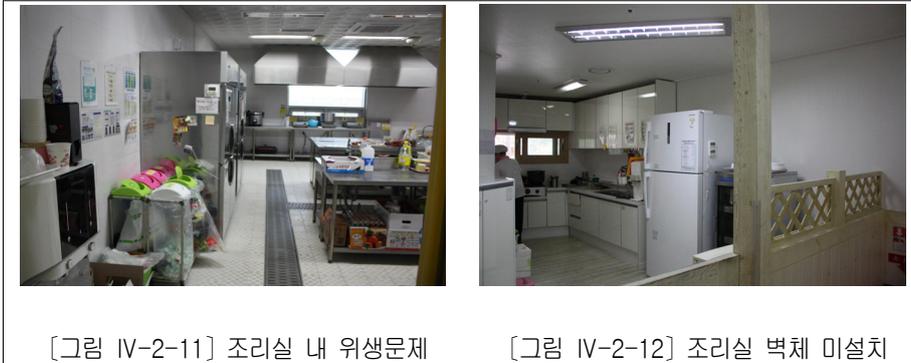
조리실은 모든 어린이집에 공통적으로 갖추어져 있는 공간이다. 기본적으로 창문에는 방충망이 설치되어 있으며, 내화구조 여부를 확인할 수는 없으나 대부분 스프링클러가 설치되어 있는 것으로 조사되었다. 국공립 어린이집B, 사회복지법인 어린이집A, 직장어린이집의 경우 조리실에 인접하여 식당을 두고 있으나 식당이 없는 어린이집을 포함하여 대부분이 교사가 직접 보육실로 음식을 운반하여 배식하는 방식으로 운영하고 있다. 조리실은 외부로 직접 통하는 문이 설치되어 있거나 인접하여 비상문 및 부출입구가 있어 식자재 운반 및 조리실 쓰레기 이동통로로 사용되고 있었다. 반면 이러한 공간 및 통로가 없는 경우 식자재 운반 및 쓰레기 처리의 어려움으로 위생안전 문제가 있으며 식자재 창고가 별도로 마련되어 있지 않아 조리실 주변에 쌓아둘 경우에도 위생안전 문제가 발생할 수 있다. 조리실이 벽으로 구분되어 있지 않은 사례의 경우 환기 등의 문제가 있는 것으로 조사되었다.

[그림 IV-2-11] 조리실 내 위생문제

[그림 IV-2-12] 조리실 벽체 미설치

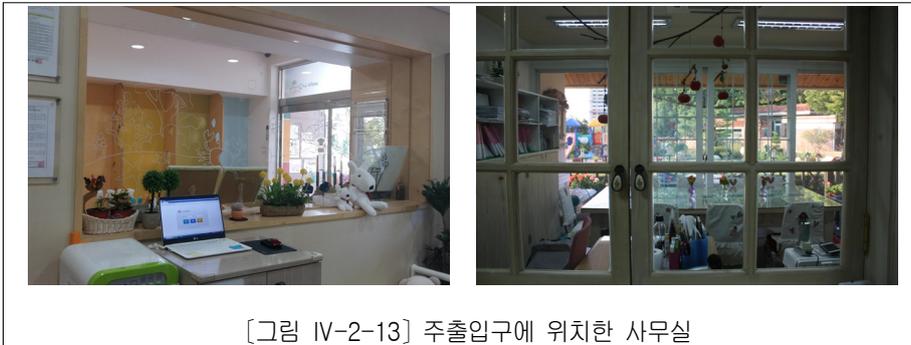
사무실은 영유아의 관리 감독이 유리한 주출입구 쪽에 위치하는 사례가 많으며 유리창을 설치하여 안과 밖이 잘 보이도록 계획되어 있으나 그렇지 않은 경우 외부인 및 영유아의 보호 관리에 어려움이 있는 것으로 나타났다. 보건실 및 수면실이 따로 마련되어 있지 않는 어린이집의 경우 사무실(원장실) 내 유아용 침대, 비상약품을 설치하여 기능을 보완하고 있다.

[그림 IV-2-13] 주출입구에 위치한 사무실

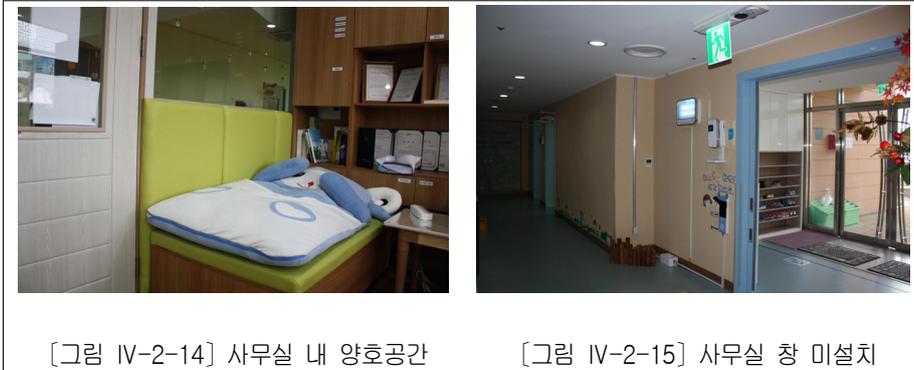
[그림 IV-2-14] 사무실 내 양호공간

[그림 IV-2-15] 사무실 창 미설치

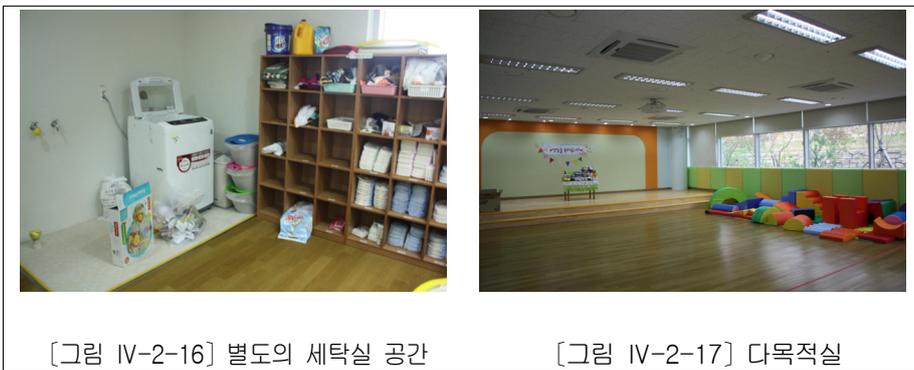
[그림 IV-2-16] 별도의 세탁실 공간

[그림 IV-2-17] 다목적실

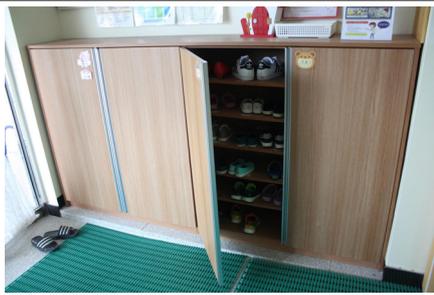
폭이 2m이상으로 두 대의 유모차가 교행 할 수 있는 것으로 조사되었으나 출입구 공간이 협소한 경우 유모차 보관 및 등·하원 시 혼잡으로 인해 안전사고가 발생할 위험이 있다. 또한, 유아의 신체구조를 반영하지 못한 신발장 문으로 인해 부딪힘 등의 사고가 발생할 수 있다.

[그림 IV-2-18] 영유아 신체구조에 부적합한 신발장 문

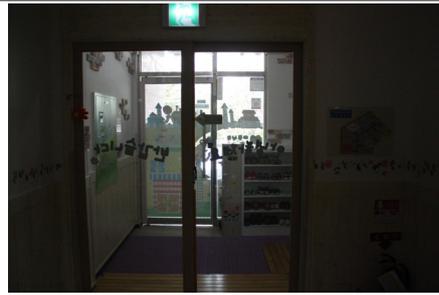
[그림 IV-2-19] 협소한 주출입구

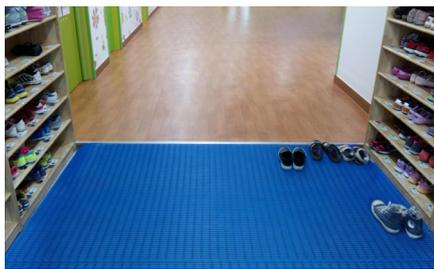
내외부 바닥 단차를 제거한 사례가 많으며 단차가 있는 경우 경사판 및 매트를 설치하는 등 구조적인 단차를 없애으로써 넘어짐으로 인한 안전사고를 예방하고 있다. 다만, 신발을 벗고 출입하는 우리나라 생활방식에 따라 대부분의 시설에 발판이 설치되어 있고 이로 인해 바닥 턱이 생성되는 사례도 다수 있다. 모든 어린이집은 2개소 이상의 탈출구가 설치되어 있으며 각 실 출입구에서 비상탈출구까지의 거리는 30m 이내, 보육실(수면실)에서는 15m 이내로 계획되어 있다. 가정어린이집의 경우 거실 베란다 창문을 비상문으로 활용하고 있다.

[그림 IV-2-20] 바닥매트로 바닥단차제거

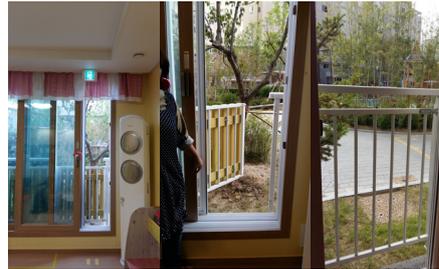
[그림 IV-2-21] 베란다 창문활용 비상문 (가정어린이집)

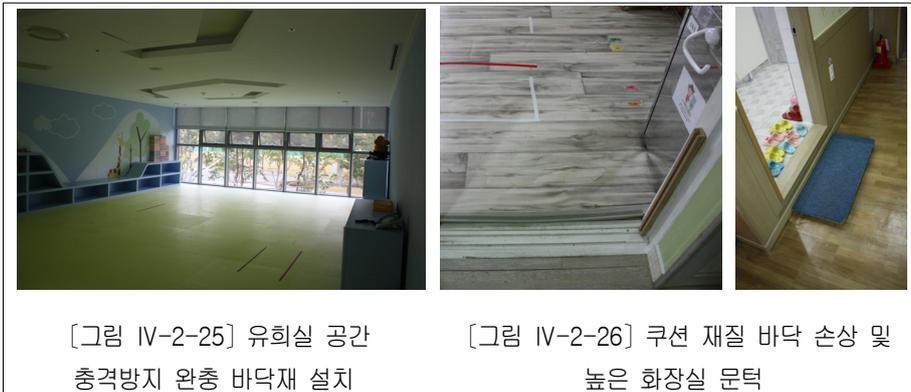
모든 어린이집이 전반적으로 양호한 바닥마감재 상태를 유지하고 있으며 충격흡수 바닥재(EQ플로어, 이지엄, 쿠션매트 등)를 설치한 것으로 나타났다. 또한 방수, 방청, 미끄럼 방지 처리가 되어 있어 대체적으로 안전한 이동환경을 조성하고 있다. 하지만, 두꺼운 쿠션재질 바닥재의 경우 무거운 교구장에 의해 쉽게 찢어 질 수 있으며 이로 인해 아이들의 발이 걸려 넘어지기 쉽다. 또한, 지어진 지 오래된 건물의 경우 문턱 등이 높아 영유아의 이동에 문제가 있으며, 실내에 설치된 세면대의 바닥에 타일 등 방수 바닥재를 따로 설치하지 않는 경우 물기로 인한 곰팡이 발생 등 위생문제가 발생할 수 있다.

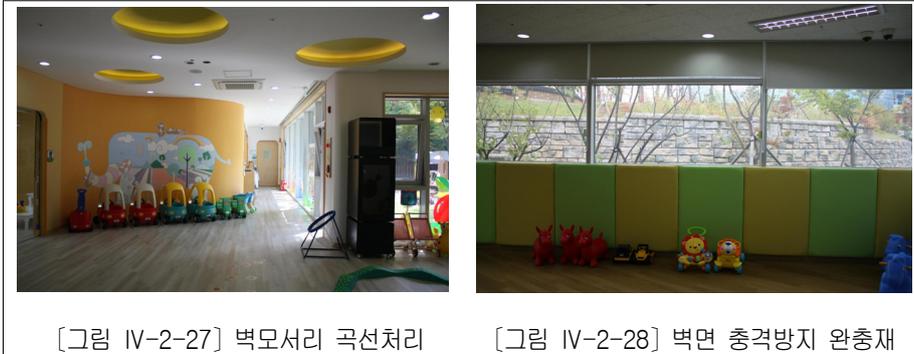
어린이집 실내 벽면 모서리에는 충격방지재(쿠션띠)를 부착하여 부딪힘으로 인한 안전사고에 대비하고 있다. 충격방지재와 더불어 벽면 자체를 둥글게 처리한 사례는 직장어린이집 한 곳에 불과한 것으로 조사되었다. 모서리 충격방지재의 경우 실내 인테리어 공사가 끝나고 시설을 운영하는 과정에 교사들이 직접 부착함으로써 탈락현상이 자주 발생하는 것으로 나타났다. 다목적실 및 유희실 등 신체활동이 많은 실의 벽면에는 어린이의 키높이(약1.2m)까지 충격방지 완충재가 설치되어 있다. 하지만, 시스템 설비 등의 설치물이 영유아의 얼굴높이에 설치되어 있어 부딪힘으로 인한 사고위험이 있는 경우도 확인되었다.

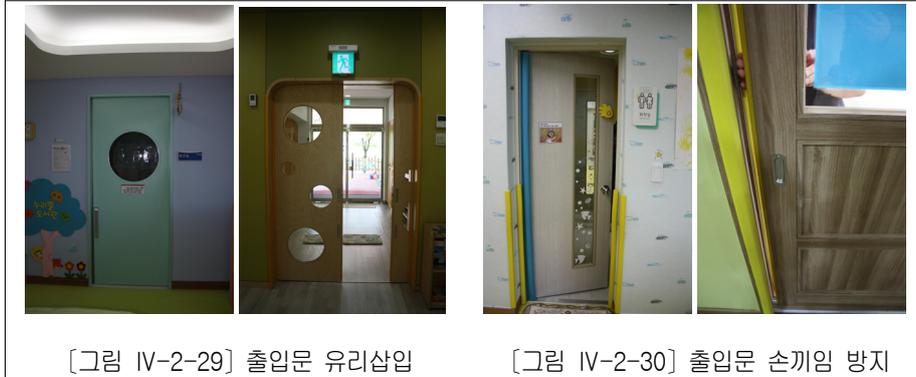
모든 어린이집의 출입문에 손끼임 방지 쿠션 및 경첩 보호대가 설치되어 있고 방화문을 제외한 외부출입문은 유리문을 사용하여 개방성과 안전성을 확보하고 있다. 철재 문에는 도어클로저가 설치되어 있으며 관리가 필요한 실에는 안전유리가 삽입되어 있다. 하지만 보육실 및 화장실 문에 유리창이 삽입되어 있지 않거나 불투명한 유리가 설치된 경우 보호관찰에 문제가 있다. 직장어린이집 두 곳은 모든 문을 영유아가 열 수 있도록 손잡이를 안전하게 설치하고 있다. 출입문을 자동문으로 설치한 어린이집의 경우 자동문 센서의 오작동 및 개폐시간차로 인한 끼임과 부딪힘 등의 안전사고를 방지하기 위해 평소에는 이를 고정하고 외부 덧문을 이용하고 있는 것으로 조사되었다.

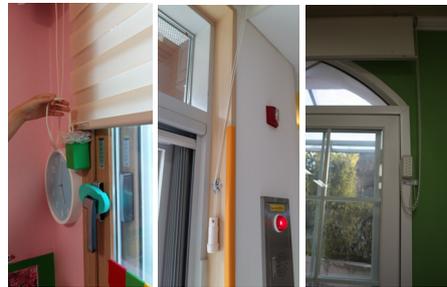
창문은 어린이의 키높이를 고려하여 채광 및 개방감을 확보하고 있으며, 2층 이상 시설의 경우 바닥에서 1.2m높이에 추락방지 보호대 및 고정창문을 설치하여 안전성을 높이고 있다. 일반적으로 대부분의 어린이집이 미닫이창문을 사용하여 환기 및 개폐 안전성을 높이고 있으나 국공립어린이집A의 경우 아이들의 눈높이에서 프로젝트 창문이 안쪽으로 열려 사용을 하지 않고 있다. 또한 창문이 설치되어 있는 자리에 일정 높이로 충격방지 쿠션 및 추락방지 보호대를 설치하여야 하는 경우 창문을 개폐하지 못하여 환기의 어려움이 있는 문제가 있었다. 원형 창문을 설치하는 경우 미관상으로 보기 좋으나 개폐가 어려워 환기에 적합하지 못한 것으로 조사되었다. 대부분의 어린이집 창문에는 블라인드가 설치되어 있으며 보관함 및 고정 고리 등을 설치하여 영유아가 블라인드 끈을 조작하거나 장난할 수 없도록 조치하고 있다.

[그림 IV-2-32] 블라인드 줄 관리

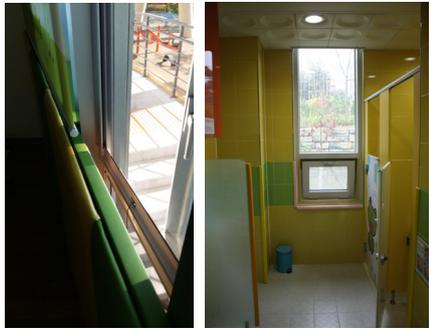
[그림 IV-2-33] 창문 개폐 문제

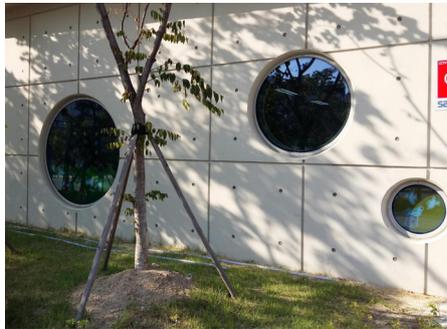
[그림 IV-2-34] 원형 고정창

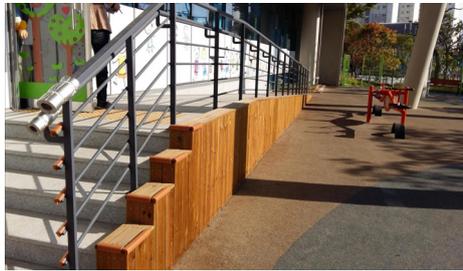
[그림 IV-2-37] 난간 가로격자

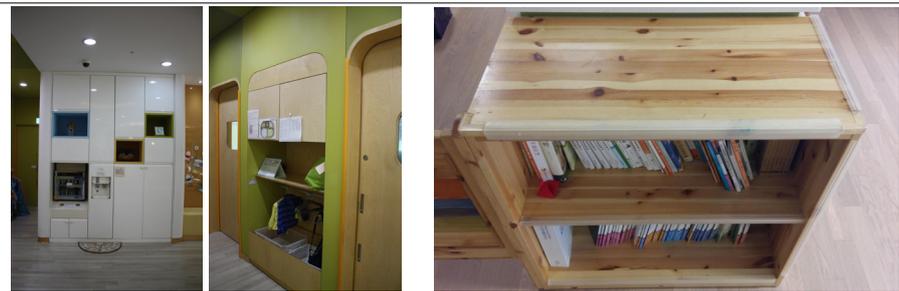
가장 빈번한 안전사고 요인인 교구는 돌출부 및 돌출하드웨어를 제거하거나 충격방지 띠를 부착하여 관리하고 있으며 일부 어린이집의 경우 물품들이 밖으로 돌출되지 않도록 교구장을 벽과 일체화하여 제작, 사용하고 있다.

[그림 IV-2-39] 벽 일체 교구장

[그림 IV-2-40] 모서리 충격방지 띠 부착

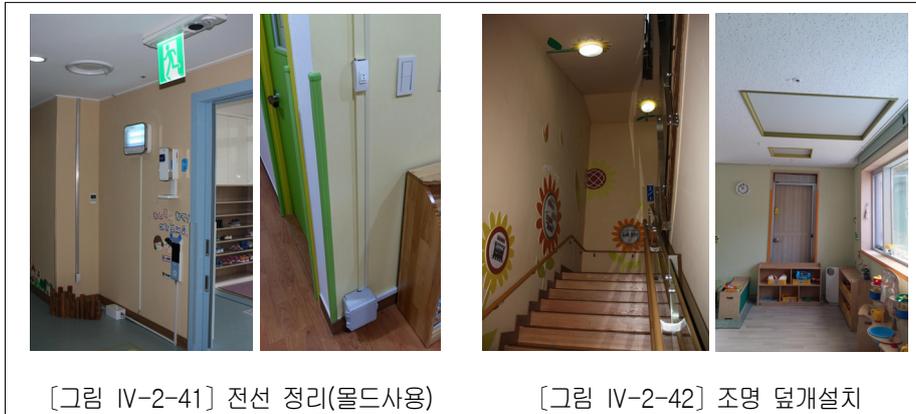
[그림 IV-2-41] 전선 정리(몰드사용)

[그림 IV-2-42] 조명 덮개설치

대부분의 어린이집은 초기 계획부터 전기콘센트를 유아의 손이 닿지 않는 위치에 설치를 하여 사용하고 있었다. 그렇지 않은 경우에는 시설 운영과정에서 콘센트 위치를 조정하거나 안전덮개를 활용하여 관리하고 있다. 전선 정리용 몰드로 전선들이 정리가 되어 있으며 일부 어린이집에서는 전구파손에 대비하는 덮개를 설치하고 있다. 모든 어린이집에서 조명의 밝기 조절은 되지 않으나 직장어린이집 두 곳은 보육실 내 영역별로 조명 on/off가 가능하다.

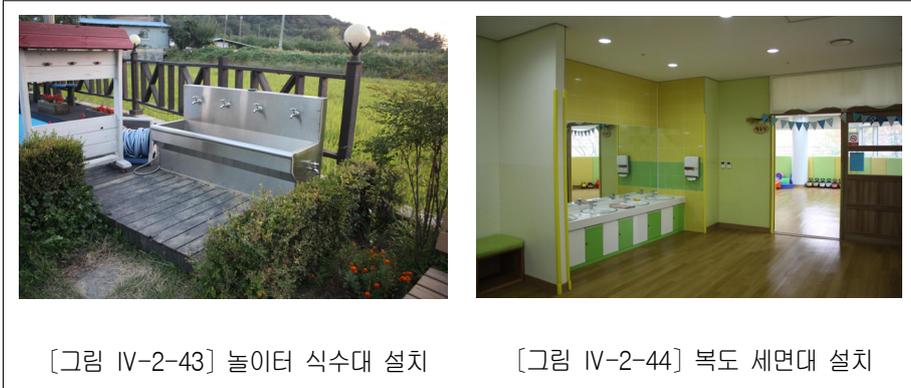
[그림 IV-2-43] 놀이터 식수대 설치

[그림 IV-2-44] 복도 세면대 설치

일부 어린이집에는 급배수시설(식수대 및 세면대 등)이 보육실, 복도, 놀이터 등에 설치되어 이용편의 및 위생청결을 유도하고 있었다. 오수 배수와 관련하여 대부분의 어린이집에 설치된 유아용 변기의 배관이 좁아 막힘 현상이 빈번하게 발생하고 있는 것으로 조사되었다.

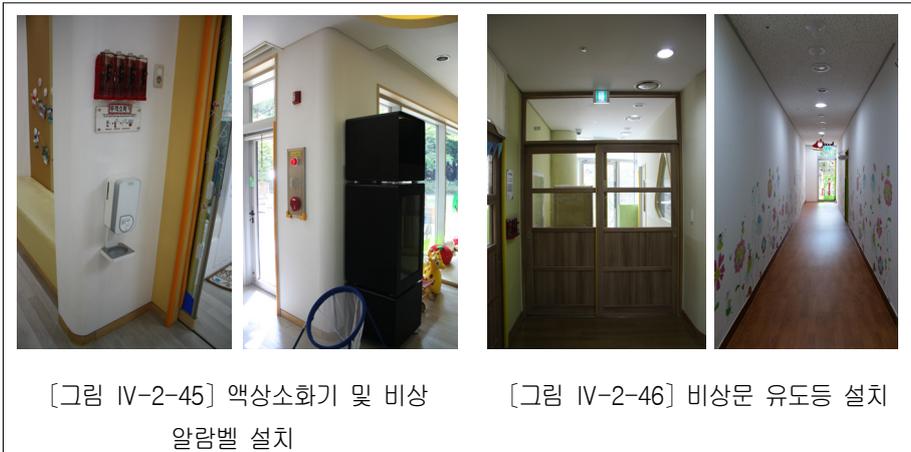
[그림 IV-2-45] 액상소화기 및 비상
알람벨 설치

[그림 IV-2-46] 비상문 유도등 설치

모든 어린이집에 각 실별로 소화기가 비치되어 있고 옥내 소화전, 시각경보기, 스프링클러 등이 설치되어 있다. 민간A어린이집은 아파트 관리사무실과 바로 연결되는 비상 인터콕이 있어 위급상황에 대처하고 있다.

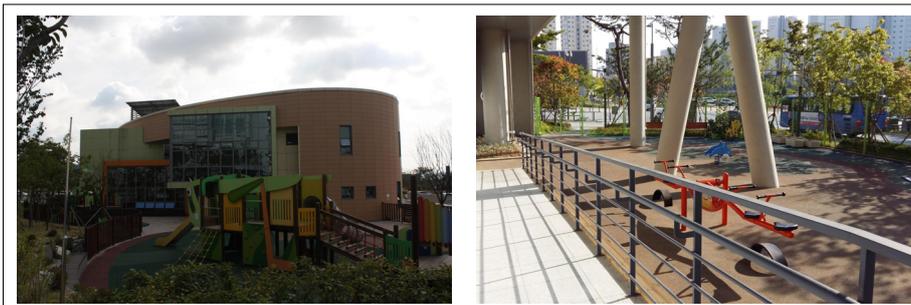
복지시설 일부공간을 이용하는 국공립 어린이집은 어린이놀이터를 공동으로 사용하고 있으나 공간이 협소하고 놀이기구가 다양하지 못하며 영유아의 신체 구조에 적합하지 않은 시설로 활용도가 낮은 것으로 조사되었다. 사회복지법인 어린이집, 민간어린이집, 직장어린이집은 비교적 넓은 옥외놀이터를 보유하고 있었다. 또한 그늘막, 파고라, 정자 등을 설치하여 적당한 그늘공간을 제공하고, 바닥은 우레탄 및 모래를 사용하여 충격방지와 배수가 가능하도록 계획되었다. 비상탈출이 가능하며 건물에 위호되어 있거나 적정 높이의 경계 울타리가 설치되어 있다. 가정어린이집은 아파트 단지 놀이터가 직접 면하지 않는 경우가 많아 놀이터 까지의 동선이 길어지는 문제가 있다.

[그림 IV-2-47] 놀이터
경계울타리 설치

[그림 IV-2-48] 협소한
국공립어린이집 옥외놀이터

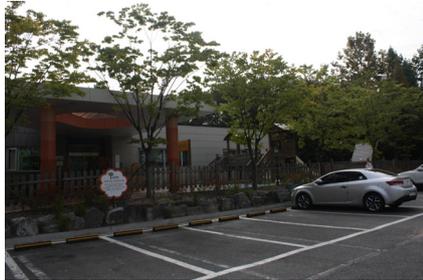
국공립 어린이집B와 직장 어린이집B는 유치원 주출입구 근처에 전용 주차장이 설치되어 있으며 진입보도와 주차장 사이에 경계석 및 울타리가 설치되어 있다. 그러나 대부분의 어린이집이 진입공간 및 주차공간이 부족하게 계획되어 있어 등하원 시 출입구에 인접한 주차공간이 혼잡하고 따라서 안전사고의 위험이 큰 것으로 나타났다.

[그림 IV-2-49] 주출입구, 주차장 사이 울타리 설치

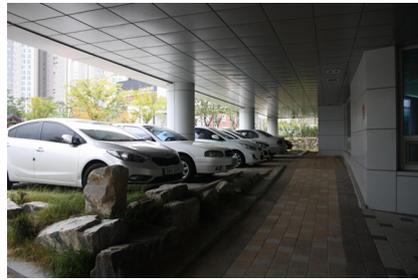
[그림 IV-2-50] 주차장 울타리 미설치

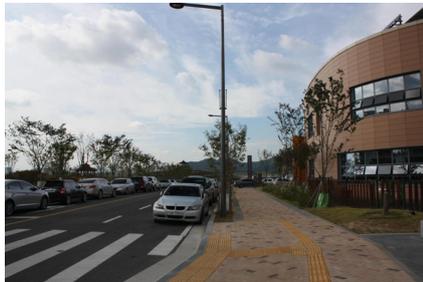
[그림 IV-2-51] 외부 무단주차

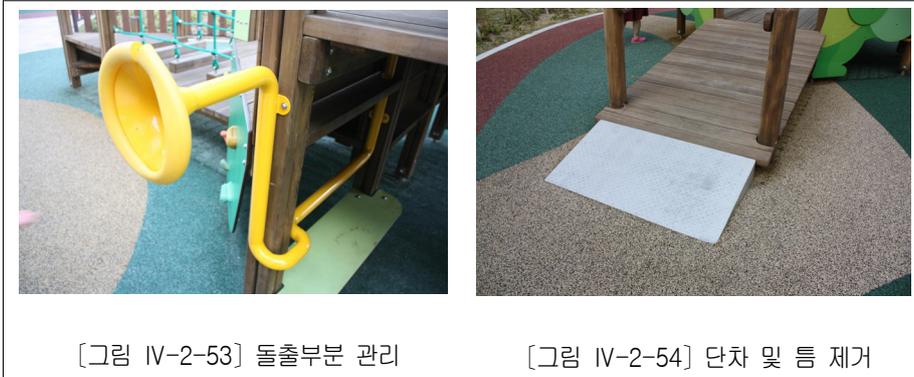
[그림 IV-2-53] 돌출부분 관리

[그림 IV-2-54] 단차 및 틈 제거

영유아의 신체구조에 맞지 않는 크기의 놀이기구가 설치되어 있거나 다양하지 못한 경우가 많았으며, 부딪힘 또는 걸려 넘어짐 등의 안전사고의 요인들을 교사들이 직접 보완하여 사용하고 있다.

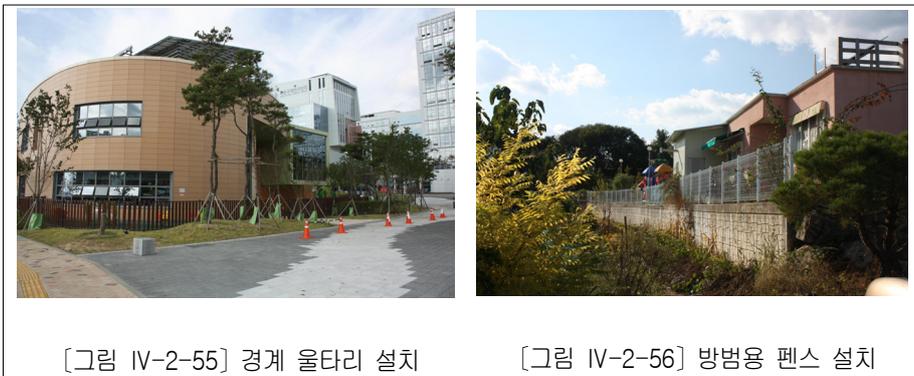
[그림 IV-2-55] 경계 울타리 설치

[그림 IV-2-56] 방범용 펜스 설치

사회복지법인 어린이집B, 민간 어린이집B, 직장어린이집 두 곳은 어린이집 전체가 펜스 및 울타리로 둘러싸여 쾌적한 공간을 형성하고 있으며 울타리는 쉽게 올라탈 수 없도록 하되 투시가 잘되는 구조로 설치되어 있다. 일부 어린이집의 경우 별도의 펜스가 없거나 높이가 낮아 방호에 적절하지 못한 사례도 있었다.

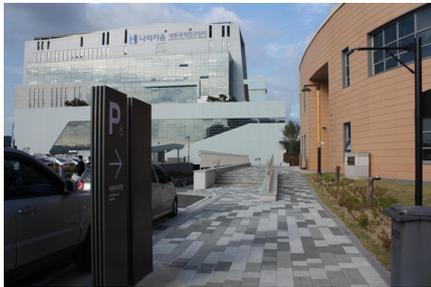
일부 사례를 제외하고 어린이집이 도로에 면하고 있는 경우 외부 진입부에 주차장을 설치하고 차량 진입을 차단하여 보행전용의 진입공간을 형성하고 있다. 어린이집의 진입공간을 필로티나 캐노피로 포치(porch)공간을 형성한 경우 등하원시 혼잡을 완화할 수 있는 것으로 나타났다.

[그림 IV-2-57] 진입부 차량주차

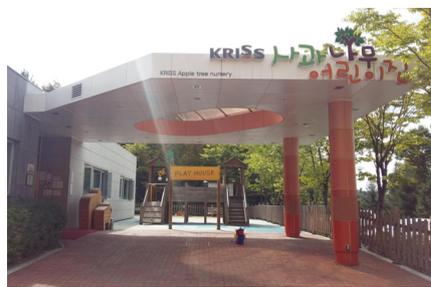
[그림 IV-2-58] 포치(porch)공간

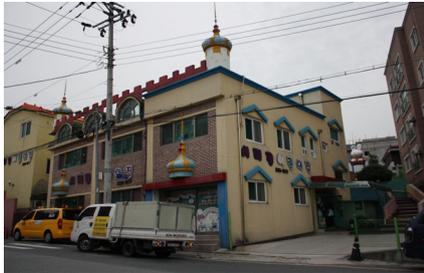
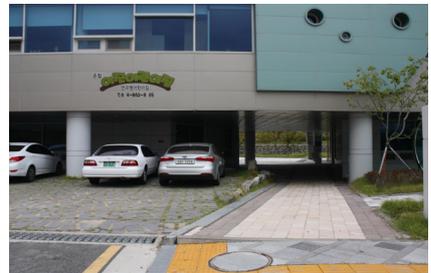
[그림 IV-2-59] 차도에 면한 외부진입부

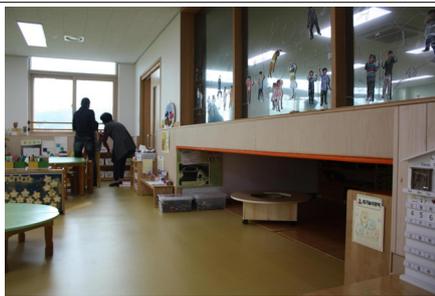
조사대상 유치원은 모두 2층 이상의 시설로 낮은 연령대(만3~4세반)반을 1층에 배치하고 2층 이상에는 높은 연령대(만4~5세)반을 배치하고 있다. 1층 교실과 인접하여 유치원 전용놀이터가 설치되어 있으며 부출입구를 통해 연결되도록 하고 있다. 복도에 면한 교실 벽면에는 창문을 설치하고 있으며 그렇지 않은 경우 교실 출입문에 유리창을 삽입하여 교실 내 보호관찰이 가능하도록 하고 있다. 유아1인당 교실 면적은 보통 1인당 3.0m²에서 5.0m² 사이로 사정되며 병설유치원의 경우 약 10.5m²로 넓게 계획되어 있다. 교실 벽지 및 출입문은 모두 방염 처리되어 있으나 병설유치원의 경우 기존 초등학교의 출입문을 사용하고 있어 방염처리 등은 미흡한 것으로 보여 진다. 공립단설 유치원D와 국립유치원의 경우 교실을 복층으로 구성하거나 의도적인 구석 공간 등을 만들어 어린이의 심리를 반영한 다양한 공간을 제공하고 있다. 하지만, 이러한 계획요소로 인해 복층부분에 사각지대가 형성되어 유아의 보호관찰에 어려움이 있는 것으로 조사되었다. 또한 3층에 교실이 있는 경우 1층에 위치한 식당 및 특별활동실을 이용하는데 제한이 있다.

[그림 IV-3-1] 다양한 공간계획

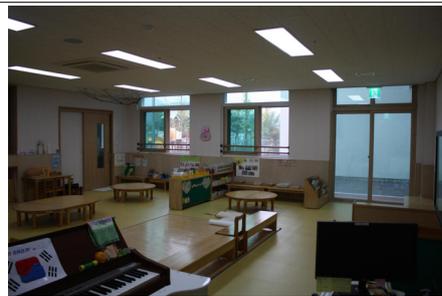
[그림 IV-3-2] 교실, 놀이터 인접

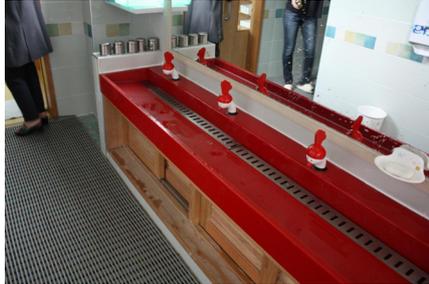
병설 유치원을 제외하고 최근 신축된 조사대상 유치원의 경우 교실과 교실 사이에 화장실이 배치되어 있으며 각 층별로 어른용 화장실도 따로 계획되어 있다. 화장실에는 미끄럼방지 타일 및 발판이 설치되어 있으며 유아용 세면대와 변기가 설치되어 있다. 또한 유아의 신체특성을 고려한 세면대를 설치하였고 일부 기성품이 설치된 시설의 경우에는 물 튀김 방지 턱을 추가적으로 설치하여 어린이의 사용편의를 도모하고 있다. 수도물 온도를 일정하게 유지하기 위해 수도꼭지는 고정하여 화상 사고를 방지하고 있다. 별도의 목욕실은 없으며 화장실 내 일부 공간에 샤워기를 추가적으로 설치하여 사용하고 있다. 환기 및 채광을 위해 창문을 설치하였고 외기에 면하지 않은 화장실은 기계식 환기장치를 활용하고 있다. 조사 대상 중 병설유치원과 국립유치원의 경우 화장실을 남녀로 구분하여 사용하고 있다. 화장실 공간규모, 화장실 내 세탁기 및 청소도구처리, 세면대 아래 공간 틈 등의 문제는 어린이집과 동일하다.

[그림 IV-3-5] 물 튀김 방지 디자인
세면대

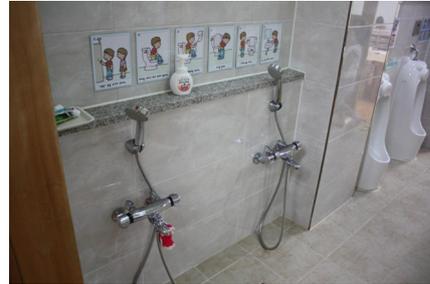
[그림 IV-3-6] 화장실 내 목욕공간

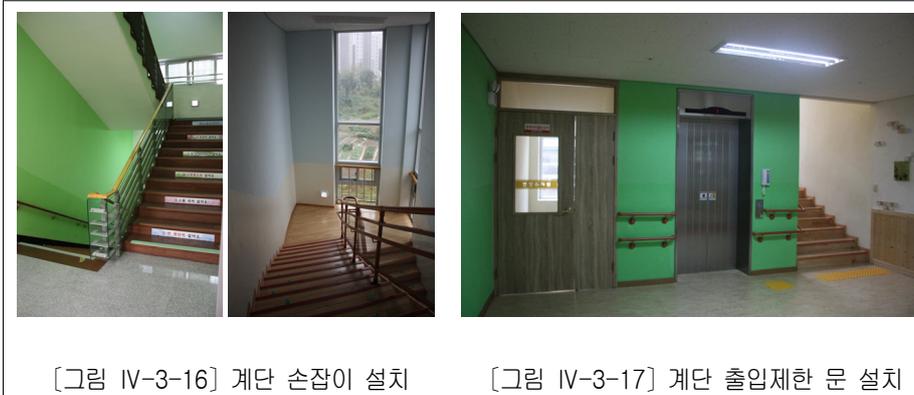
[그림 IV-3-16] 계단 손잡이 설치

[그림 IV-3-17] 계단 출입제한 문 설치

모든 유치원이 2층 이상으로 직통계단 2개와 엘리베이터(초등학교 병설 제외)가 설치되어 있다. 계단의 유효 너비는 1.2m 이상을 확보하고 있으며 손잡이가 계단바닥에서 높이 0.65m~0.7m로 설치되어 있다. 계단 양쪽에 손잡이가 설치되어 있지 않은 경우 난간이 높아 아이들이 잡고 내려가는데 불편함이 있는 것으로 조사되었다.

계단실 및 엘리베이터에 중간문을 통해 아이들의 이동을 제한하여 안전사고를 방지하고 있다. 직선형 계단이 설치된 경우 아이들이 뛰거나 넘어졌을 시 큰 사고로 이어질 위험이 있다.

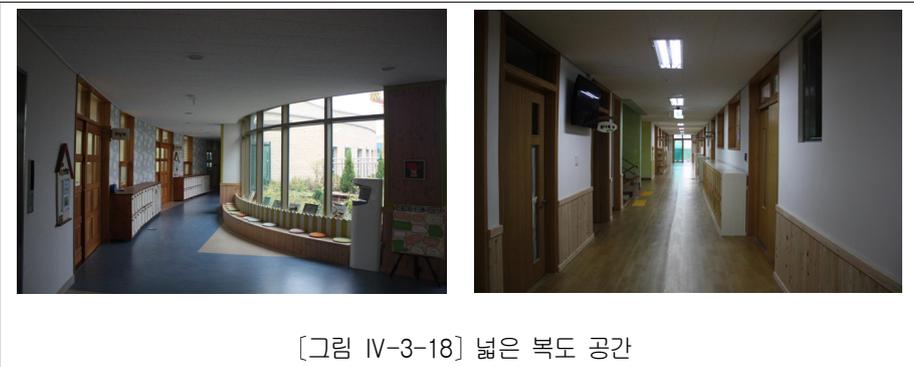
[그림 IV-3-18] 넓은 복도 공간

공립단설 유치원D를 제외하고는 막다른 통로가 없으며 편복도의 경우 폭이 1.9m~2.4m, 중복도의 경우 2.8m~4.0m사이로 어린이집에 비해 넓게 계획되어 있다. 일반복도의 길이는 23m를 넘지 않도록 설치되어 있다.

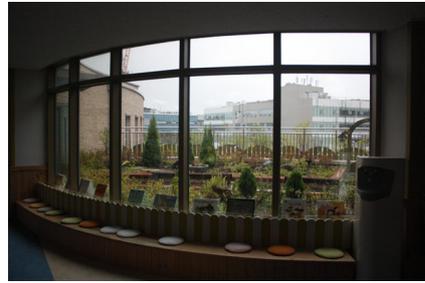
[그림 IV-3-20] 복도 카페창문 미설치

곡선형 복도가 계획되어 있는 경우 맞은편 시야가 차단되어 사람 또는 복도에 설치된 교구장 등에 부딪히는 문제가 발생 할 수 있다. 홀 및 복도의 창이 고정된 경우 개폐창문이 부족하여 환기에 불리하다.

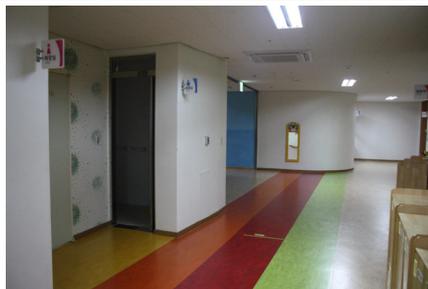
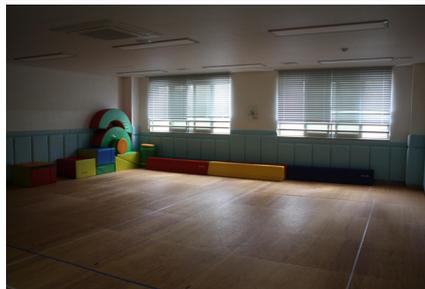
[그림 IV-3-21] 충격흡수 바닥재 설치

전반적으로 양호한 바닥마감재 상태를 유지하고 있다. 충격흡수 바닥재 및 나무 바닥을 설치하고 방수, 방청, 미끄럼 방지 처리를 하여 대체적으로 안전한 내부 환경을 조성하고 있다. 바닥 레벨 계획 시 쿠션 재질의 두께가 있는 바닥 판 설치를 고려하지 않아 실과 복도 사이에 단차가 생기거나 교실에 직접 면해 있는 화장실바닥이 교실바닥보다 높게 시공되어 있어 물이 교실 안으로 흐르는 문제가 있는 경우도 있었다. 또한, 충격흡수 바닥 장판은 물에 약한 경우가 많아 복도 및 식당 등 물청소를 자주하는 공간에는 부적합한 것으로 조사되었다.

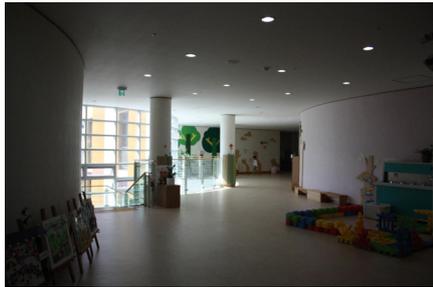
[그림 IV-3-22] 곡면 벽체 계획

고를 예방하고 있으며 특히 공립단설 유치원B, C, D는 홀 및 복도가 곡면으로 계획되어 있다. 또한, 신체활동실, 강당·다목적실, 홀 유희실 등 신체활동이 많은 실의 벽면에는 어린이 키 높이를 고려하여 충격방지 완충재를 설치하고 있다. 하지만 소화전 및 시스템 설비 등의 설치물이 유아의 얼굴높이에 설치되어 있는 경우 부딪힘으로 인한 사고위험이 있다.

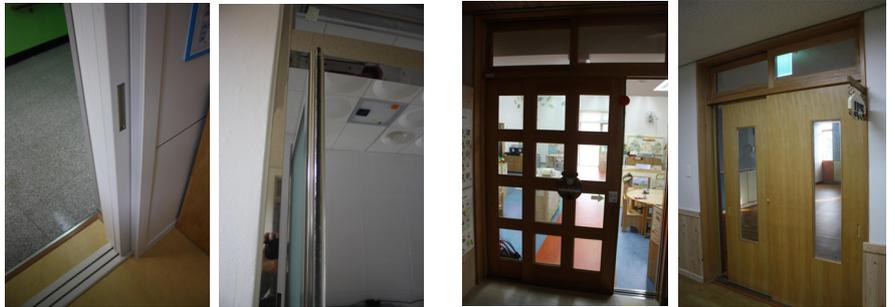
어린이집과 마찬가지로 출입문에 손끼임 방지 쿠션 및 경첩 보호대를 설치하고 있으며 방화문을 제외한 외부문은 유리문으로 안과 밖에서 시야가 연결되도록 계획하여 개방성과 안전성을 확보하고 있다. 철재 문에는 도어클로저 및 고정 장치가 설치되어 있으며 관리가 필요한 실에는 안전유리가 삽입되어 있다.

[그림 IV-3-24] 손가락 끼임 방지

[그림 IV-3-25] 영유아 눈높이
고려한 출입문 유리창

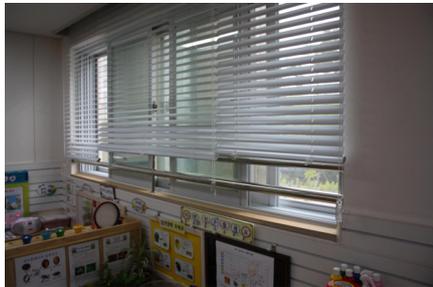
[그림 IV-3-27] 추락 방지대 설치

창문높이, 추락방지 보호대 및 고정창 설치, 블라인드 줄처리 등 어린이집과 유사한 형태로 창문이 계획·설치되어 있다.

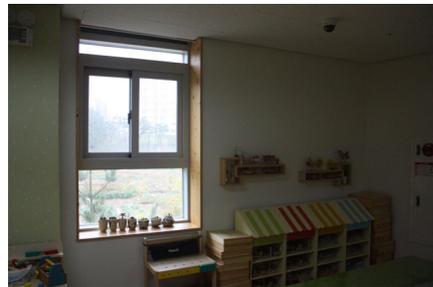
[그림 IV-3-28] 안전한 창문개폐

버튼 식 개폐방식으로 설치된 방충망의 경우 아이들이 쉽게 버튼을 만질 수 있어 위험하며 창문턱이 대리석 또는 금속으로 마감된 경우 아이들의 얼굴이 부딪히는 사고가 발생 할 위험이 있다.

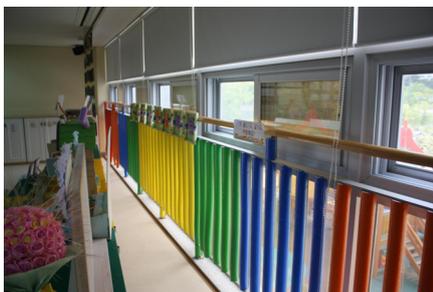
[그림 IV-3-29] 세로 난간살 설치

계단 난간은 높이 약 0.9m~1.0m로 설치되어 있으며 난간살을 밟고 올라갈 수 없도록 세로격자 및 유리난간으로 계획되어 있다. 1~2층이 오픈된 홀 난간은 높이 약 1.2m로 설치되어 추락사고를 방지하고 있으며 유리, 대리석, 철재 등 부딪힘으로 인한 사고요인이 되는 부분들을 안전하게 처리하여 사용하고 있다.

병설유치원의 경우 계단 난간의 세로격자가 넓어 아래로 떨어지는 위험이 있으며 공립단설 유치원C는 계단 난간의 끝부분이 돌출되어 있어 아이들의 얼굴이 부딪히거나 가방 끈 등이 걸려 넘어지는 사고가 있었던 것으로 조사되었다.

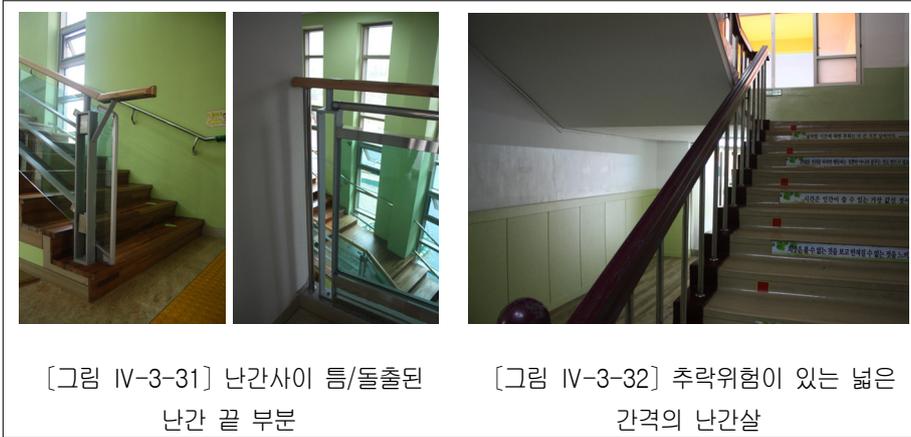
[그림 IV-3-31] 난간사이 틈/돌출된 난간 끝 부분

[그림 IV-3-32] 추락위험이 있는 넓은 간격의 난간살

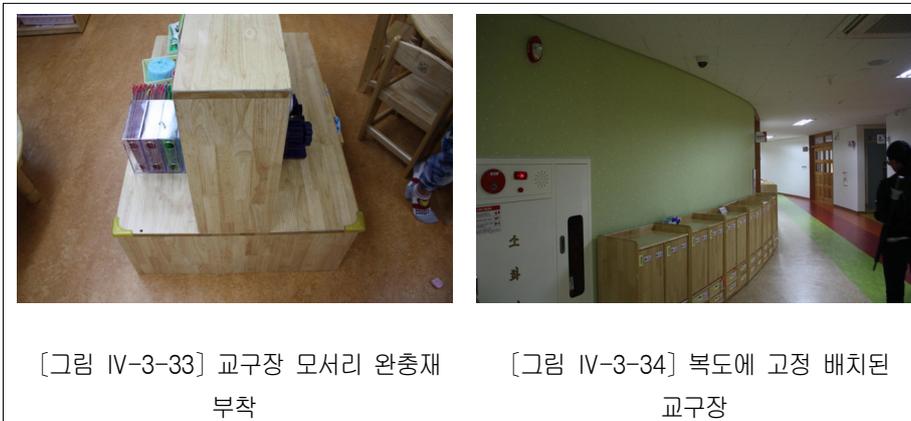
[그림 IV-3-33] 교구장 모서리 완충재 부착

[그림 IV-3-34] 복도에 고정 배치된 교구장

병설유치원의 경우 기존 설치된 초등학교의 사물함 및 교구장이 유아들의 신체구조에 맞지 않아 부딪힘 등의 안전사고 위험이 있다.

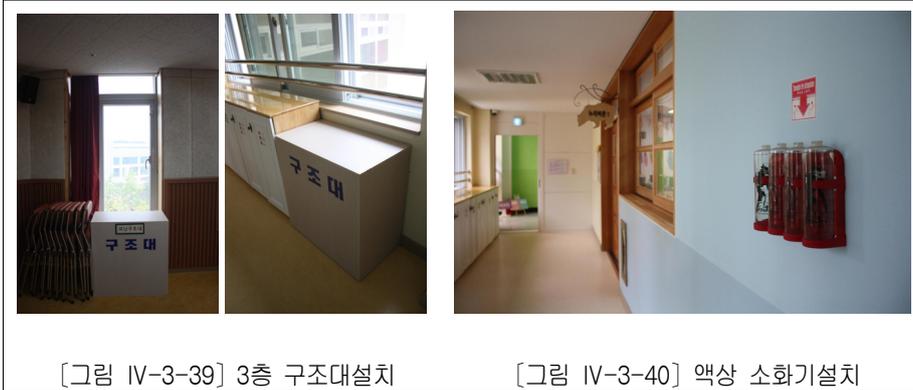
[그림 IV-3-39] 3층 구조대설치

[그림 IV-3-40] 액상 소화기설치

각 실별로 소화기가 비치되어 있으며 옥내 소화전, 시각경보기, 스프링클러 등이 설치되어 있다. 2층 이상의 층에는 다수가 사용하는 강당이나 다목적실에 완강기 또는 구조대 등의 피난시설이 설치되어 있다.

병설유치원의 경우 2층의 비상 탈출구 중 하나가 초등학교 구역으로 연결되어 있어 비상재해 시 문제가 될 수 있는 것으로 나타났다.

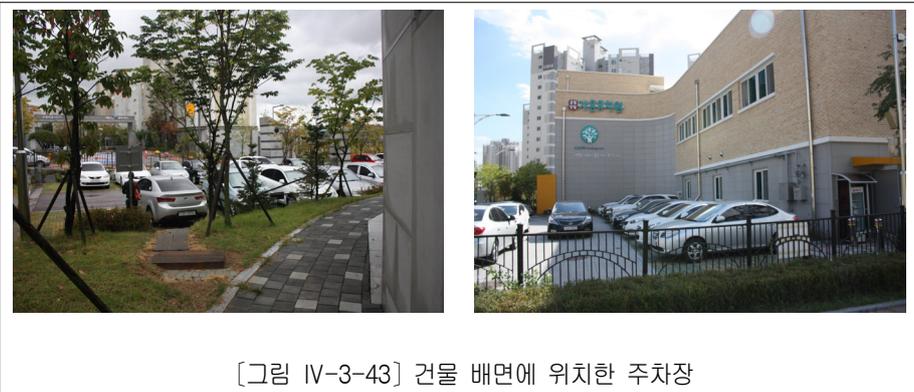
[그림 IV-3-44] 놀이터와 주차장 사이 차량통제용 볼라드 설치

주차장은 유치원 전용 주차장이 마련되어 있거나 초등학교 및 대학교(국립 유치원) 주차장을 공용으로 사용하고 있다. 초등학교 병설 유치원의 경우 주차장이 따로 마련되어 있지 않아 유치원 근처에 무단 주차된 차량이 많다. 대부분의 경우 주차장이 건물의 배면 또는 놀이터와 반대편에 계획되어 있어 안전하나 공립단설 유치원A는 놀이터와 인접하게 주차장이 위치하고 있어 차량블라드 및 경계석으로 출입을 통제하고 있다.

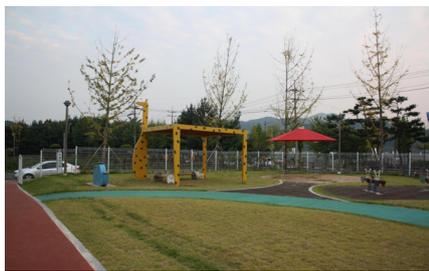
[그림 IV-3-46] 놀이터 보안용 울타리

유치원의 경계에는 울타리가 설치되어 안전한 공간환경 조성을 도모하고 있고 초등학교와 인접한 경우 운동장에 면한 부분에 경계 펜스를 설치하여 시설을 보호하고 있다. 국립유치원은 경계 전체를 둔턱 및 보안용 울타리(높이 1.6m)를 설치하여 보안을 강화하고 있다.

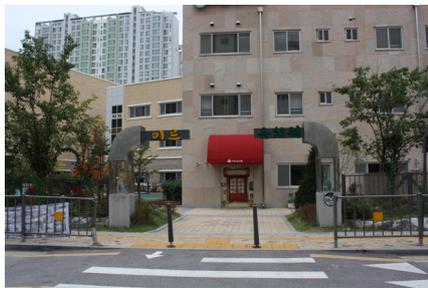
[그림 IV-3-48] 도로에 면한 진입부 차량통제용 볼라드 설치

유치원의 진입부에서 차량과 보행자의 동선을 분리시키거나 무단주차 방지를 위한 볼라드 등을 설치하여 관리하고 있다. 또한 주출입구 전면에 필로티 및 캐노피로 포치(porch)공간을 조성하여 등하원 시 혼잡에 대비하고 있다.

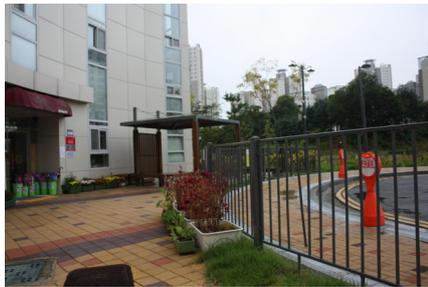
[그림 IV-3-50] 진입부 회차로

공립단설 유치원B의 경우 진입부에 무단 주차를 방지하기 위해 회차로를 계획하였으나 등하원시 학부모차량의 정차로 인해 오히려 진입부가 복잡해지는 문제가 발생하고 있다. 병설유치원의 경우에는 초등학생과 진입 동선이 겹쳐 등하원시 진입공간이 혼잡하여 유아의 안전성 확보에 문제가 있다.

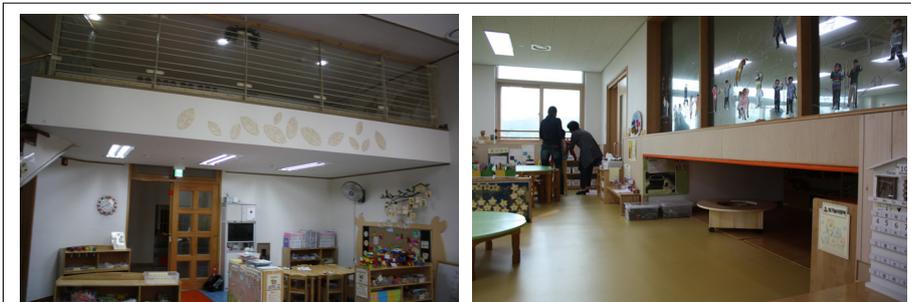
[그림 V-3-1] 관리가 필요한 복층 공간 및 구석진 공간 사례 (7.2 관련)

- 7.1) 보육실 및 교실은 1층에 설치하도록 하며, 그렇지 못할 경우 낮은 연령대의 영유아를 위한 실을 우선적으로 1층에 배치하여야 한다.
- 7.2) 보육실 및 교실은 영유아의 안전한 보호관찰을 위하여 폐쇄적인 공간 또는 사각지대가 없어야 한다.
- 7.3) 보육실 및 교실은 옥외놀이터 가까이에 설치하여 이동이 용이하도록 하여야 한다.
- 7.4) 보육실 및 교실의 복도 측 벽면에 창문을 설치하여 복도에서 실 내부를 관리, 감독 할 수 있도록 하여야 한다.
- 7.5) 보육실 및 교실의 바닥은 미끄럼방지 처리가 된 마감재를 사용하여야 한다.
- 7.6) 보육실 및 교실은 온습도 조절과 주기적인 환기를 통해 청결을 유지하여야 한다.
- 7.7) 기타 보육실과 관련된 안전기준은 「영유아보육법 시행규칙」 제9조 관련 별표1 어린이집의 설치기준을 준용 한다.

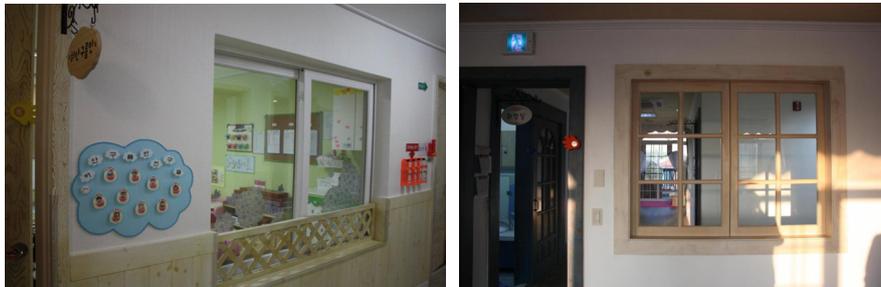
[그림 V-3-3] 복도 측 벽면 창문설치 사례 (7.4 관련)

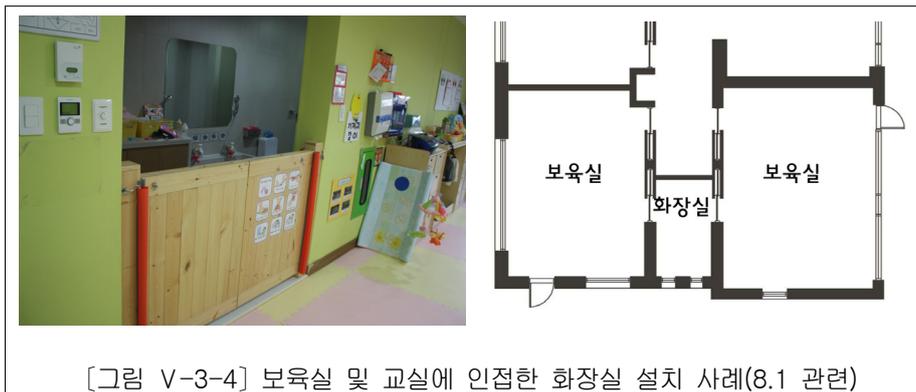
[그림 V-3-4] 보육실 및 교실에 인접한 화장실 설치 사례(8.1 관련)

8.1) 화장실은 교사들의 영유아의 보호, 관리가 용이하도록 보육실 및 교실과 인접하여 설치한다.

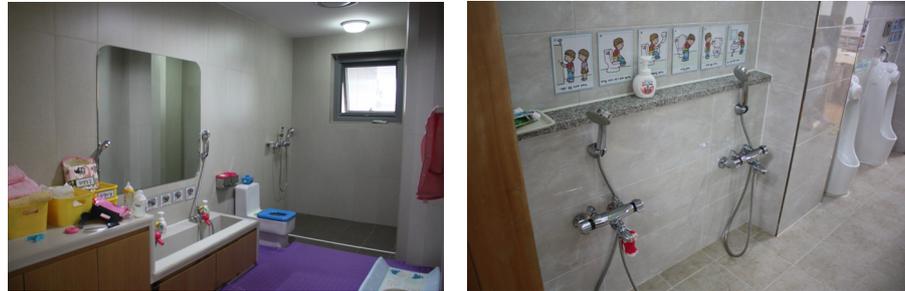
[그림 V-3-5] 화장실 내 목욕 및 샤워공간 설치 사례(8.2 관련)

- 8.2) 화장실과 인접하여 목욕실을 별도로 설치하거나 화장실 내 목욕공간을 마련하여 영유아의 위생안전을 확보하여야 한다.
- 8.3) 화장실과 목욕실 바닥은 물기가 없도록 하여야 하며, 미끄럼방지 타일 및 바닥매트를 설치하여야 한다.
- 8.4) 화장실 및 목욕실은 채광 및 환기에 적합한 창문을 설치하여 위생환경을 유지하여야 한다.
- 8.5) 화장실의 세면대 수도꼭지는 아이들의 손이 닿을 수 있는 위치에 설치하여야 하며, 물 튀김을 방지할 수 있는 세면대 디자인을 고려하여야 한다.
- 8.6) 화장실의 세면대 아래 공간 및 설비 공간 등 아이들이 들어갈 수 있는 틈을 제거하여 부딪힘으로 인한 안전사고를 예방하여야 한다.
- 8.7) 화장실 및 목욕실은 수도 온도조절장치를 설치하거나 일정하게 온도를 유지할 수 있도록 수도꼭지를 고정하여 화상으로 인한 안전사고를 예방하여야 한다.
- 8.8) 화장실에는 수세식 유아용 변기를 설치하여야 하며, 자동센서 물 내림 장치를 사용할 경우 유아의 신체구조를 고려한 위치에 센서를 설치하여 작동이 잘 되도록 함으로써 위생환경을 유지하여야 한다.
- 8.9) 화장실 공간이 협소한 경우 소변기 가림막을 설치하지 않거나 기타 돌출부분을 제거하여 부딪힘으로 인한 안전사고를 방지하여야 한다.

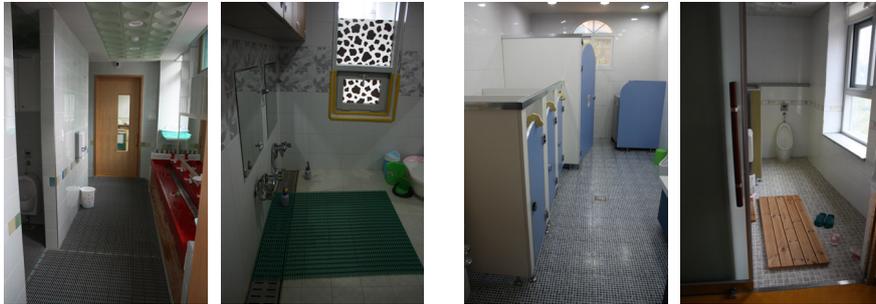
[그림 V-3-6] 미끄럼방지 바닥매트 설치 사례(8.3 관련)

[그림 V-3-7] 미끄럼방지 바닥타일 및 바닥판 설치 사례(8.3 관련)

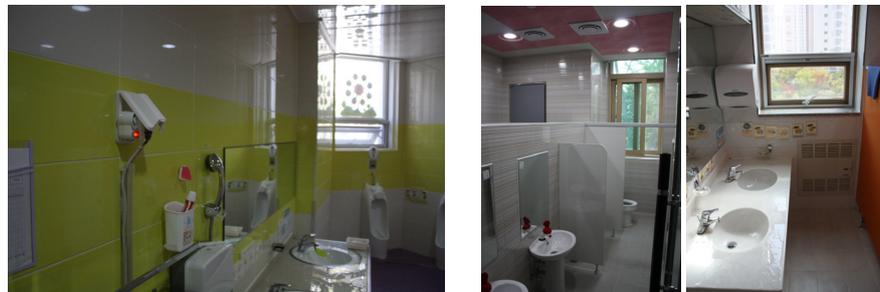
[그림 V-3-8] 화장실 내 창문 설치 사례(8.4 관련)

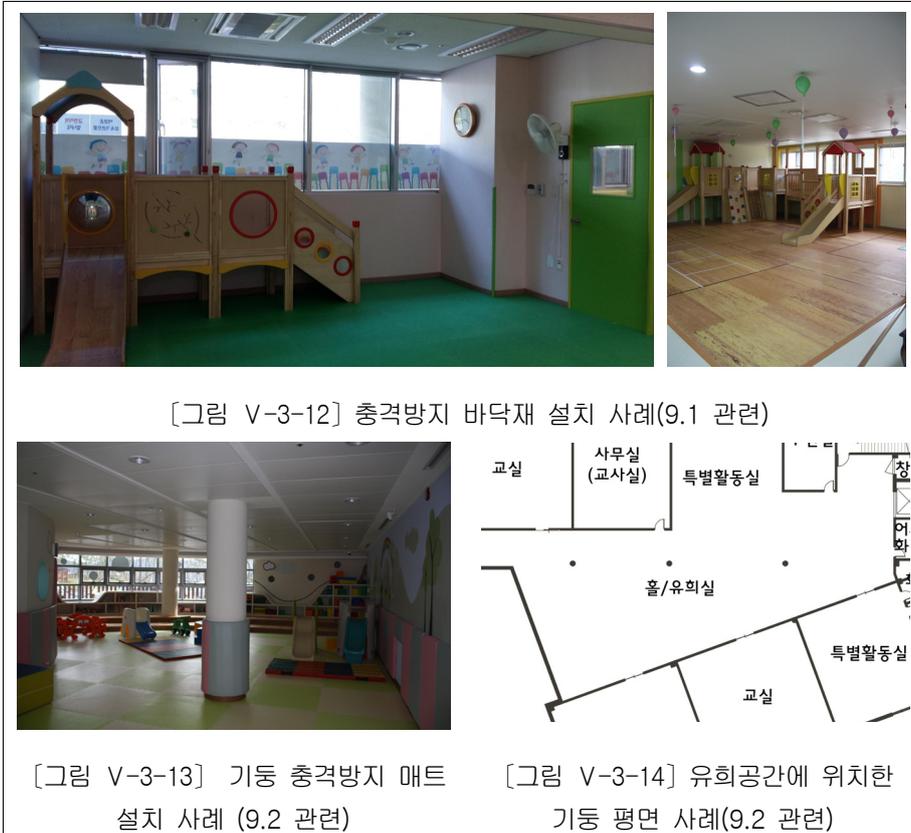
[그림 V-3-12] 충격방지 바닥재 설치 사례(9.1 관련)

[그림 V-3-13] 기동 충격방지 매트 설치 사례 (9.2 관련)

9.1) 실내놀이터 및 유희실은 고무매트 등 충격방지용 바닥재를 설치하여 넘어짐으로 인한 안전사고를 방지하여야 한다.

9.2) 신체활동이 많은 실내 놀이터 및 유희실에는 가급적 기둥 및 돌출부 설치를 지양하여야 하며, 불가피한 경우 해당부분 충격방지 완충재를 설치하여야 한다.

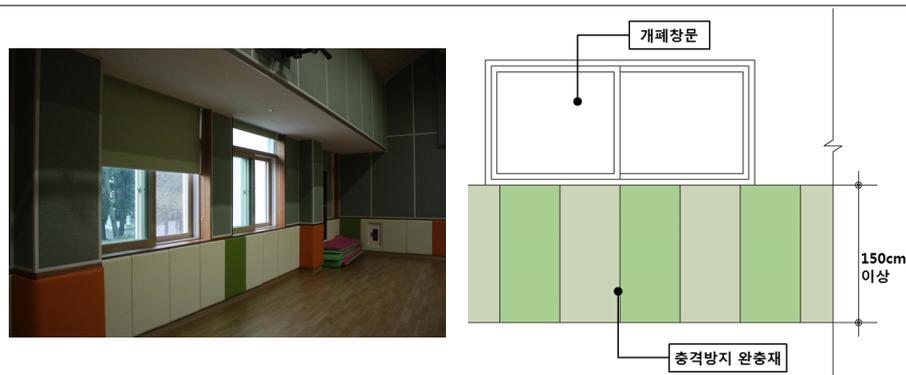
[그림 V-3-19] 다목적실 및 강당 충격방지 완충재 설치 사례 및 권장 치수 (12.1 관련)

12.1) 다목적실 및 강당 등 신체활동이 많은 공간에는 미끄럼방지 바닥재를 설치하여야 하며 충격방지 완충재 등을 바닥 및 벽에 설치하여야 한다. 벽에 설치하는 완충재는 영유아의 신체구조를 고려하여 바닥에서 150cm이상 높이로 설치하여야 한다. (「안전한 실내건축 가이드라인」 참고)

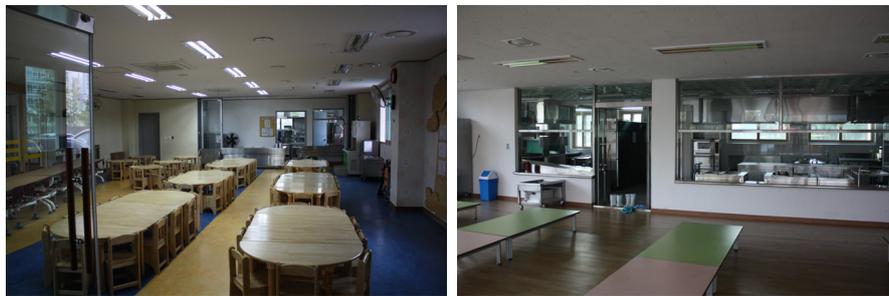
[그림 V-3-20] 조리실과 인접하게 설치된 식당 사례 (12.2 관련)

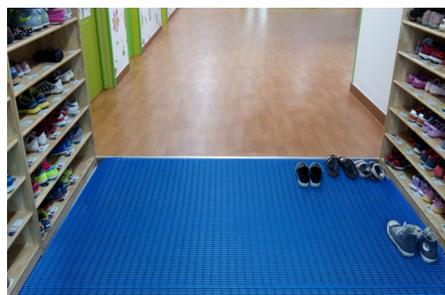
[그림 V-3-23] 주출입구 단차제거 및 미끄럼 방지 매트 설치 (13.2 관련)

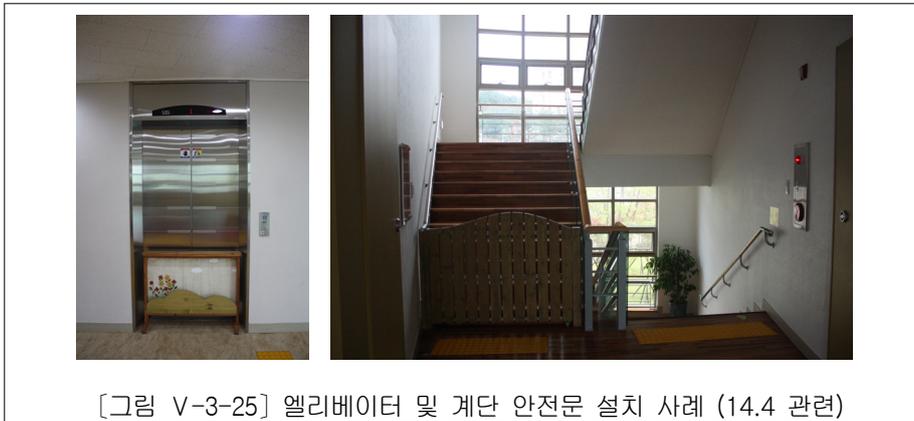
[그림 V-3-25] 엘리베이터 및 계단 안전문 설치 사례 (14.4 관련)

14.5) 엘리베이터 버튼은 영유아의 손이 닿지 않은 위치에 설치하여야 한다.

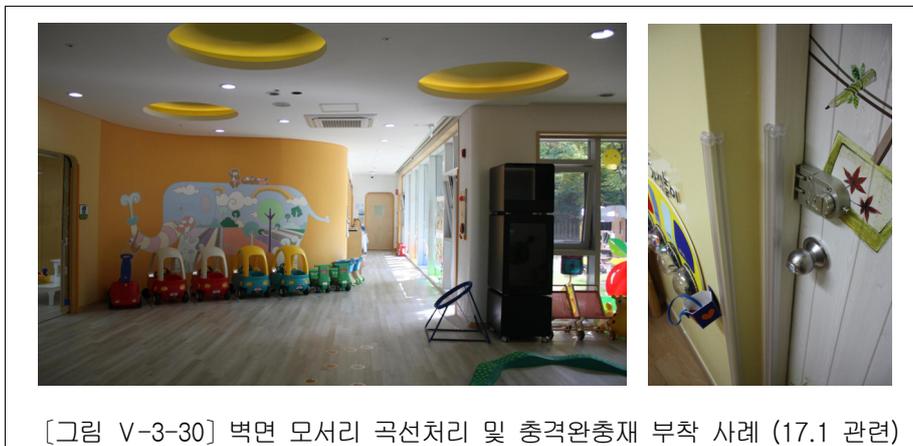
[그림 V-3-31] 영유아 키높이를 고려한 벽 설치물 및 수납장 설치 (17.2 관련)

17.2) 벽면에 부착하는 시스템 설비, 수납장 및 기타 설치물은 영유아가 부딪히지 않는 위치에 설치하여야 한다.

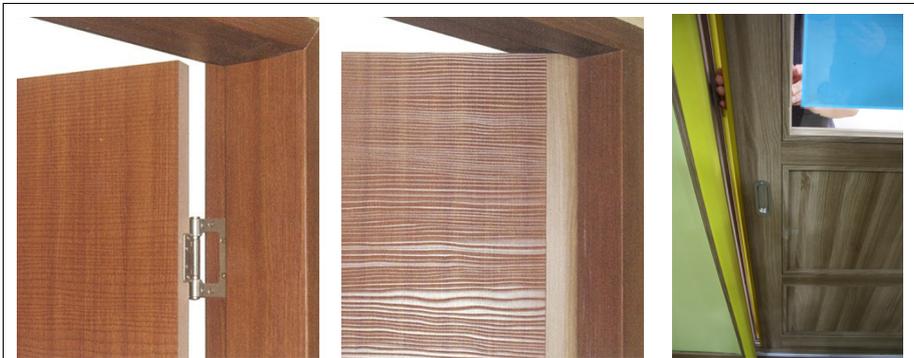
[그림 V-3-32] 출입문 경첩부분 커버보호대 및 모서리 끼임방지 완충재 설치 사례 (19.3 관련)

19.3) 여닫이문을 설치하는 경우 손가락 끼임 사고 방지를 위한 문 닫힘 방지장치, 모서리 끼임방지 완충재, 경첩부분 커버 보호대, 속도제어장치 등을 설치하여야 한다. (「안전한 실내건축 가이드라인」 참고)

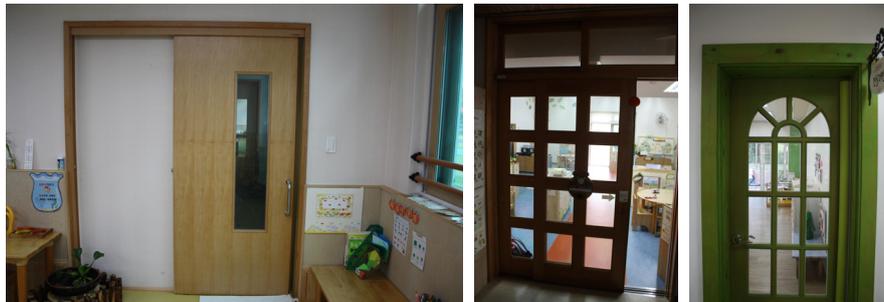
[그림 V-3-33] 영유아 눈높이를 고려한 창 설치 출입문 (19.4 관련)

19.4) 모든 문에는 어린이 눈높이를 고려한 창을 설치하여 개방성을 확보하여야 하며, 유리문을 설치하는 경우 유리문 표시 스티커 등을 부착하여 부딪힘으로 인한 사고를 방지하여야 한다.

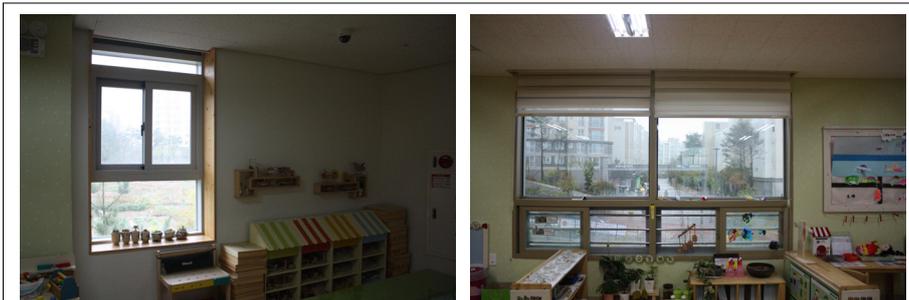
[그림 V-3-34] 2층 이상에 설치된 추락방지 창문 사례 (20.2 관련)

20.2) 개폐창문은 120cm이상에 설치하도록 하고, 그렇지 않은 경우 추락방지 보호대를 설치하여 추락으로 인한 안전사고를 방지하여야 한다. 이때, 추락방지 보호대로 인한 창문의 개폐가 불편하지 않도록 고려하여야 한다.
