안전한 영유아 보육·교육 환경 조성 방안
**어린이집·유치원의 안전성
확보를 위한 공간환경 조성 방안**

경제·인문사회연구회 협동연구 총서 15-39-03
연구보고 2015-32-03

주관연구기관: 육아정책연구소

협력연구기관: 건축도시공간연구소, 한국교통연구원

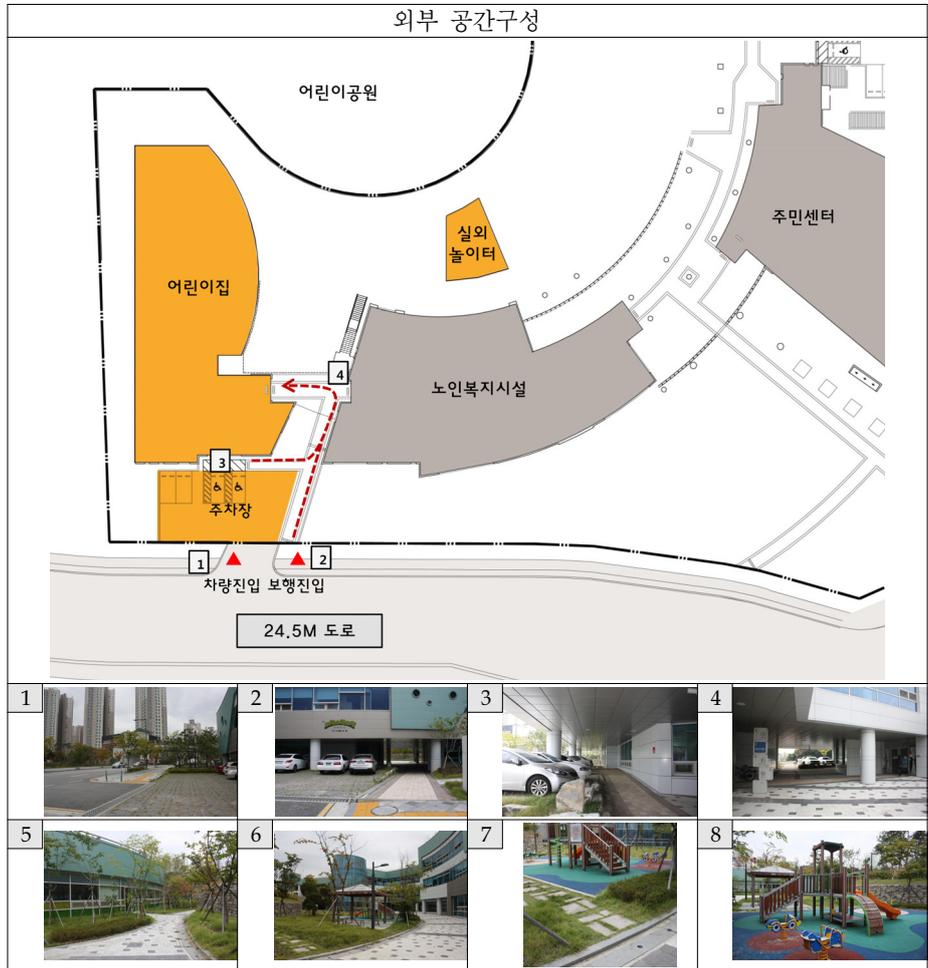
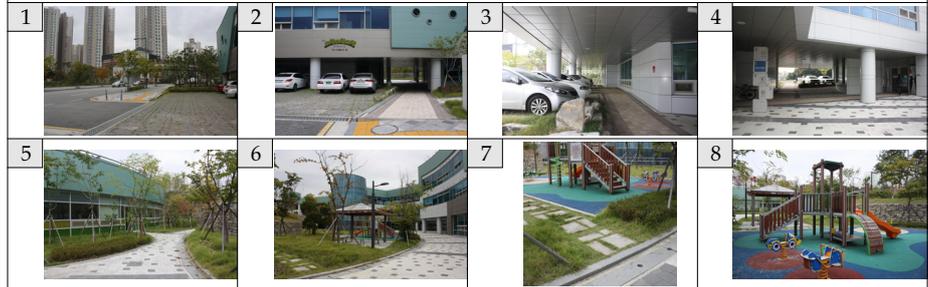
<table><tr> <td>보육실</td> <td>영아반 2개, 유아반 4개</td> </tr><tr> <td>기타</td> <td>홀/유희실 1개 다목적실 1개 교재실 2개 참관실 2개 기저귀 교환실 1개 창고 1개</td> </tr></table>

계획요소		세부현황
내부 실 구 성	보육실	- 단층 건물로 모든 보육실이 1층에 위치
		- 놀이터와 인접해 있지 않음
		- 복도 측 벽면에 창문이 설치되어 있지 않으나 미닫이문에 창이 설치되어 있음
		- 전체 바닥 난방 사용
		- 대체적으로 청결함
		- 유아 1인당 약 7.47m ² 면적으로 계획됨
		- 방염 처리된 벽지 및 목재 문을 사용

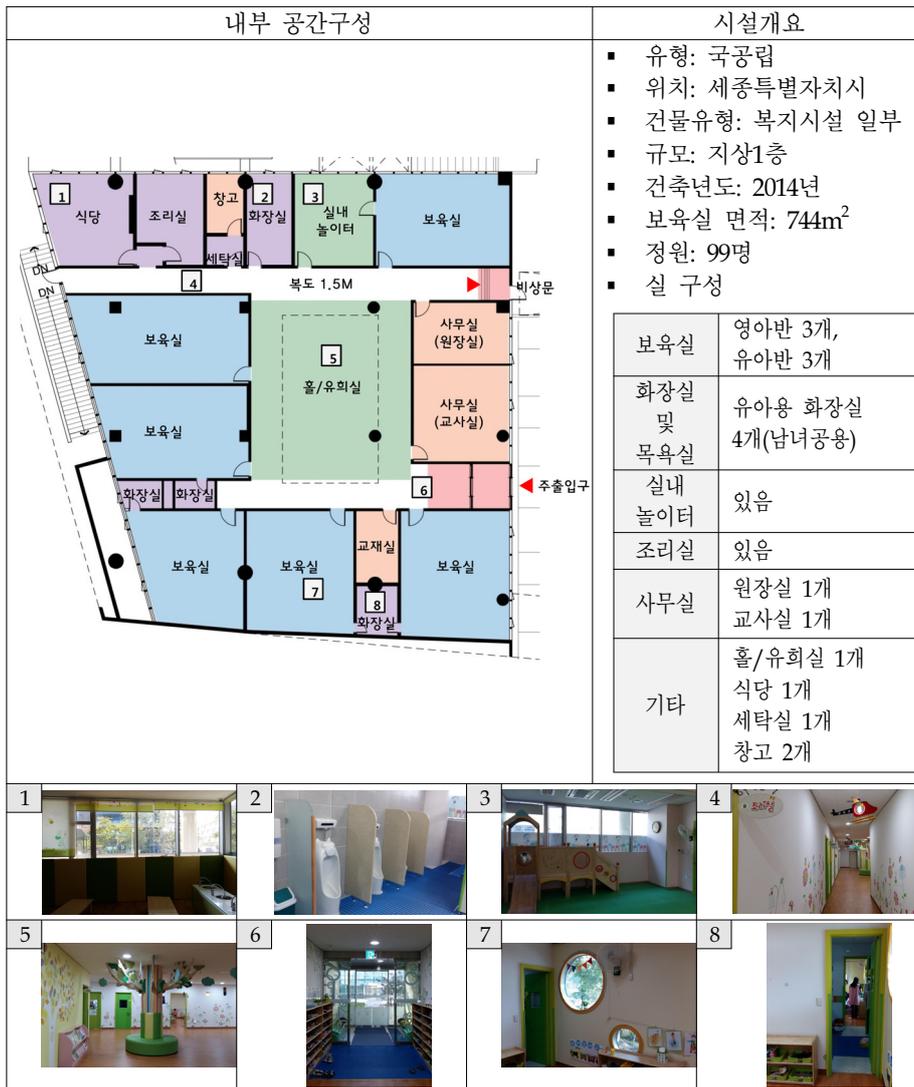
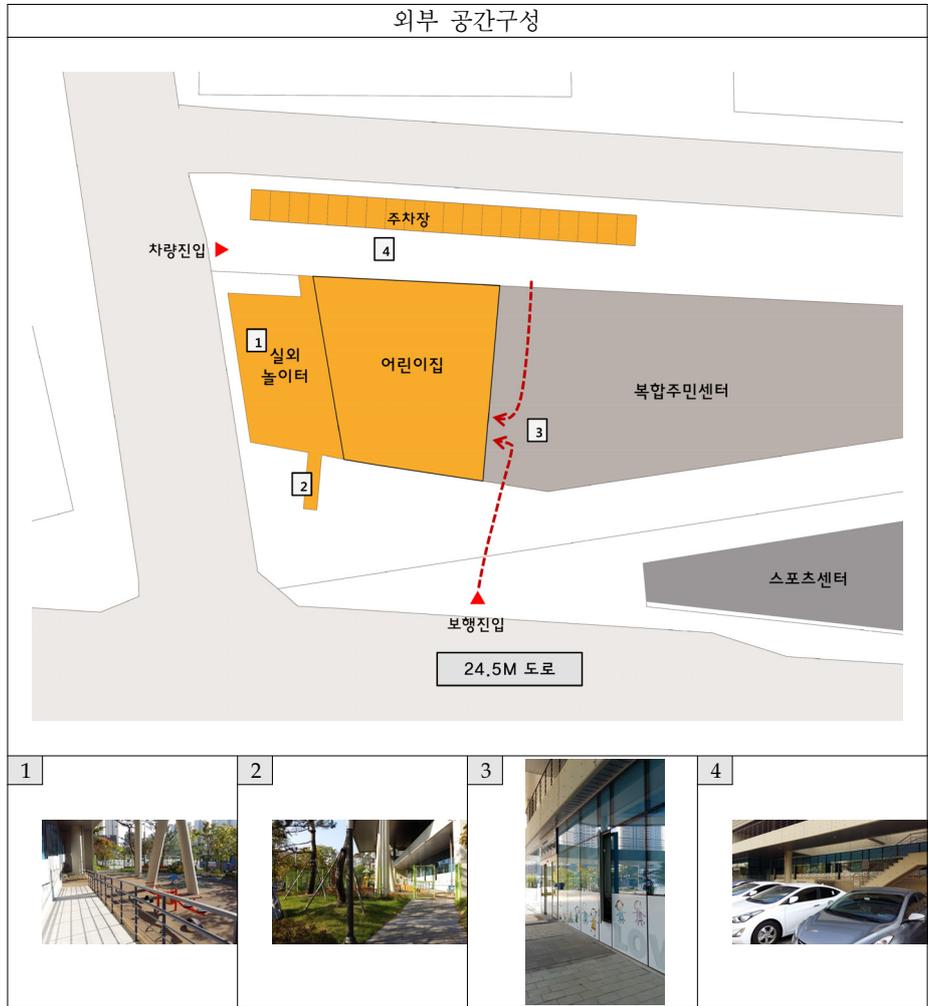
2. 국공립B 어린이집

계획요소	세부현황
내부 실구성 보육실	<ul style="list-style-type: none"> - 단층 건물로 모든 보육실이 1층에 위치 - 놀이터와 인접해 있음 - 복도 측 벽면에 창문이 설치되어 있지 않으나 여단이문에 창이 설치되어 있음 - 전체 바닥 난방 사용 - 대체적으로 청결함 - 유아 1인당 약 7.52m² 면적으로 계획됨

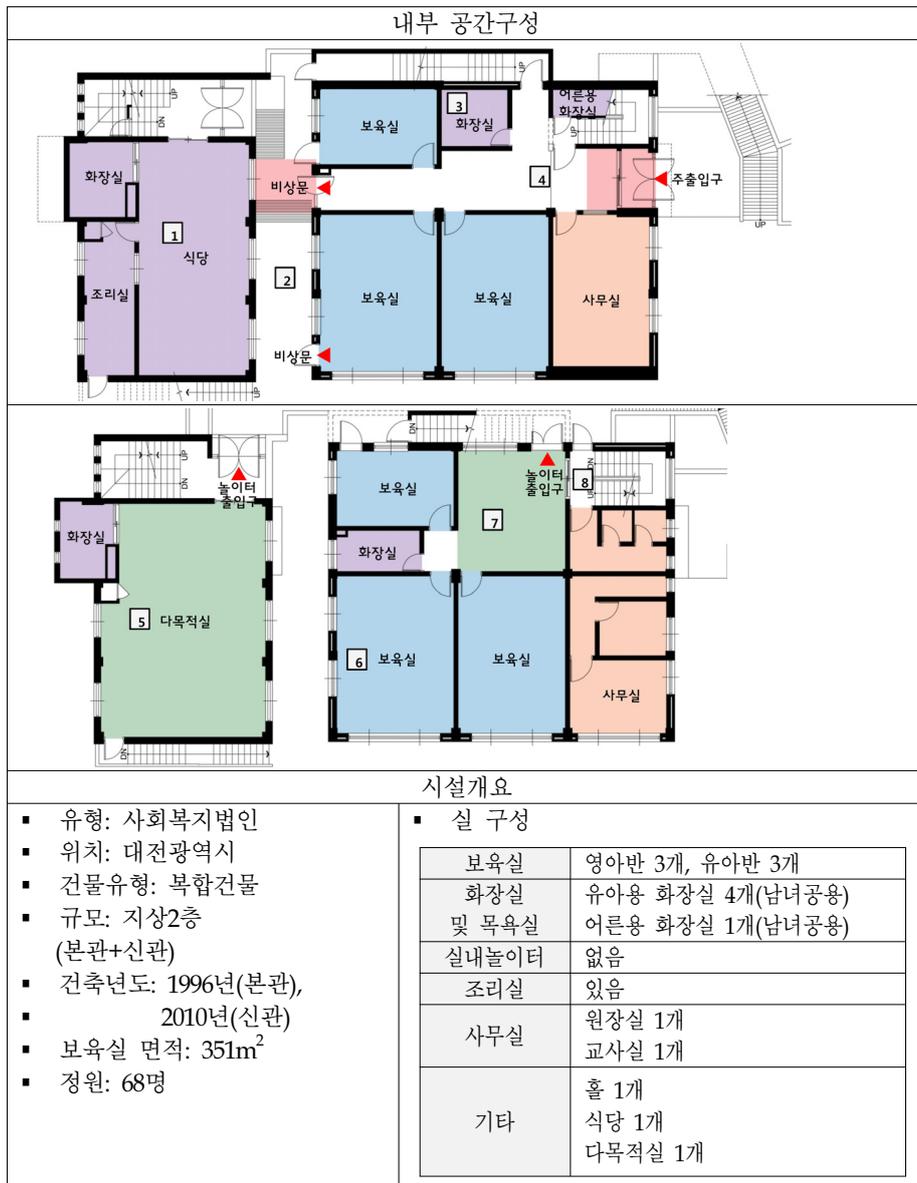
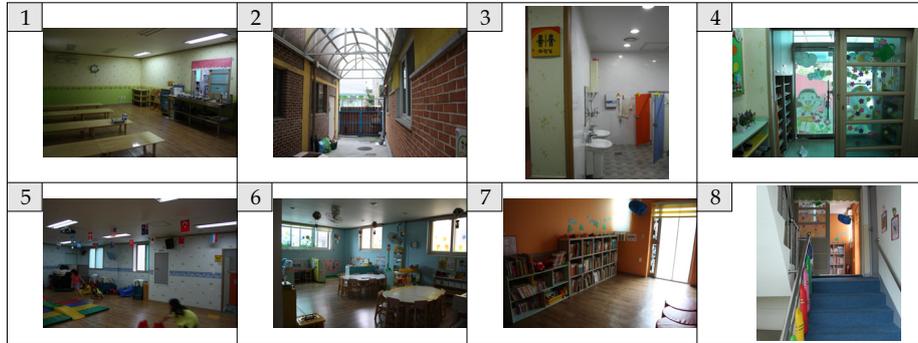
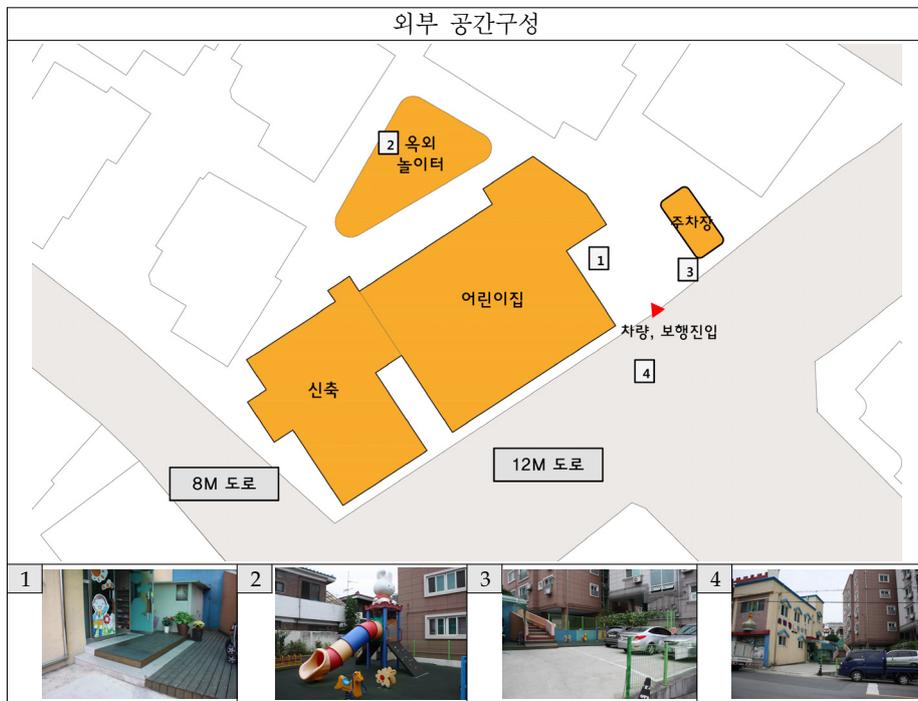
3. 사회복지법인A 어린이집

계획요소		세부현황
내부실구	보육실	- 1층 영아실, 2층 유아실 위치 - 2층 유아실 옥외놀이터와 인접 - 복도 측 벽면에 창문이 설치되어 있지 않으나 여닫이문에 창이 설치되어 있음 - 전체 바닥 난방 사용

성		<ul style="list-style-type: none"> - 대체적으로 청결함 - 유아 1인당 약 5.16m² 면적으로 계획됨 - 방염 처리 안 된 벽지 및 목재 문을 사용 - 기저귀 교환공간이 따로 마련되어 있지 않음
	화장실 및 목욕실	<ul style="list-style-type: none"> - 미끄럼방지 바닥 타일 설치 - 수도꼭지 온도고정 - 보육실에 직접 면하지 않음 - 수세식 유아용 변기 설치(화장실) - 미닫이 창문으로 환기가 잘되고 위생적임 (본관1층 화장실 제외) - 유아신체 사이즈에 맞는 세면대 설치 - 목욕실이 따로 계획되어 있지 않음(화장실 내 샤워기 추가설치)
	실내 놀이터	없음
	조리실	<ul style="list-style-type: none"> - 창문에 방충망 설치 - 공기조화 설비 설치 - 내화구조 설계 확인 불가능 - 외부로 직접 통하는 출입문이 있음
	사무실	<ul style="list-style-type: none"> - 창문에 방충망 설치 - 관리, 감독이 유리한 현관 근처에 위치
기타 공간	<ul style="list-style-type: none"> - 홀: 2층에 위치, 도서공간으로 활용, 옥외 놀이터로 통하는 출입문 설치 - 식당: 조리실과 바로 연결되는 위치 (신관) - 다목적실: 실내 체육활동 및 단체 행사를 위한 공간 - 주거 공간: 2층에 위치하며, 교재 및 교구 등 보관 	
내부 공간 요소	출입구	<ul style="list-style-type: none"> - 두 대의 유모차 교행 가능 (폭 2.8m) - 바닥 단차 있음 (계단식) - 각 층별 2방향 탈출구 설치 - 모든 실의 출입구에서 비상탈출구까지 거리 30m 이내 - 수면실(보육실) 출입구에서 비상탈출구까지 거리 15m 이내
	계단	<ul style="list-style-type: none"> - 유효너비 1.2m - 'U'형 계단 2개(직통계단)

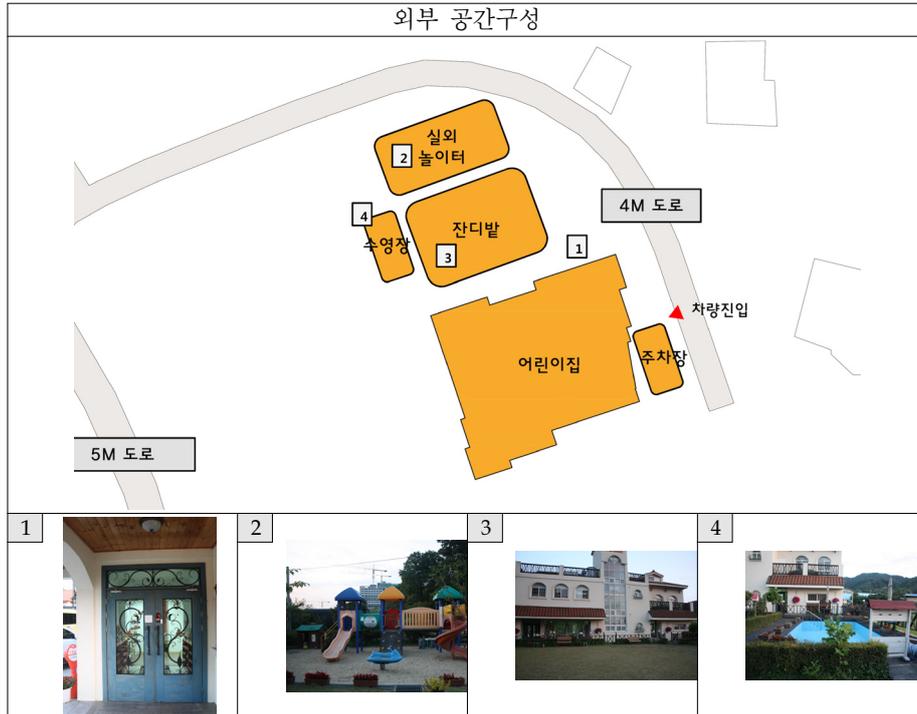
보육실	영유아반 5개, 유아반 3개	화장실 및 목욕실	유아용 화장실 5개 (남녀공용) 어른용 화장실 1개 (남녀공용)	실내 놀이터	없음	조리실	있음	사무실	원장실 1개 교사실 1개	기타	다목적실 1개 창고 1개
보육실	영유아반 5개, 유아반 3개													
화장실 및 목욕실	유아용 화장실 5개 (남녀공용) 어른용 화장실 1개 (남녀공용)													
실내 놀이터	없음													
조리실	있음													
사무실	원장실 1개 교사실 1개													
기타	다목적실 1개 창고 1개													
1	2	3	4

계획요소	세부현황
내부 실 구성 보육실	<ul style="list-style-type: none"> - 1층 영유아실, 2층 유아실 위치 - 놀이터와 인접해 있지 않음 - 복도 측 벽면에 창문 설치 - 전체 바닥 난방 사용 - 대체적으로 청결함 - 유아 1인당 약 4.0m² 면적으로 계획됨 - 방염 처리된 벽지 및 목재 문을 사용 - 기저귀 교환공간이 따로 마련되어 있지 않음

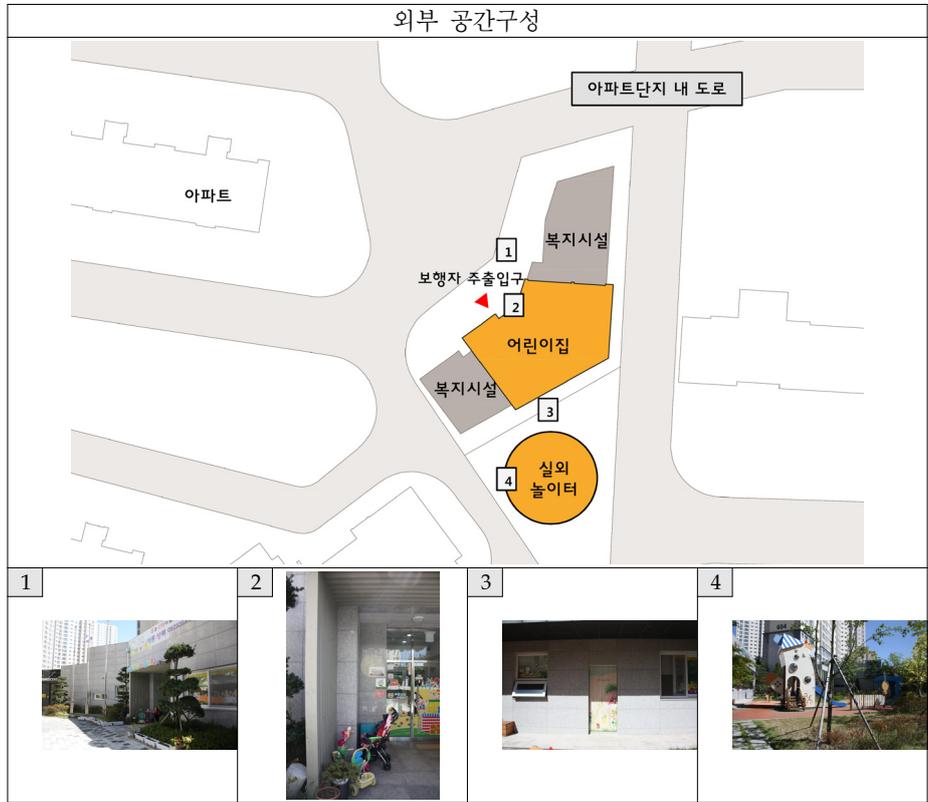
내부 공간구성		시설개요	
		<ul style="list-style-type: none"> ▪ 유형: 민간 ▪ 위치: 세종특별자치시 ▪ 건물유형: 아파트단지 관리동 ▪ 규모: 지상1층 ▪ 건축년도: 2014년 ▪ 보육실 면적: 254m² ▪ 정원: 55명 ▪ 실 구성 	
		보육실	영아반 2개, 유아반 4개
화장실 및 목욕실	유아용 화장실 1개 (남녀공용)	실내 놀이터	없음
조리실	있음	사무실	원장실 및 교사실 1개
기타	-		
1		2	
3		4	
5		6

계획요소		세부현황
내부 실구성	보육실	<ul style="list-style-type: none"> - 단층 건물로 모든 보육실이 1층에 위치 - 놀이터와 인접해 있음 - 복도 측 벽면에 창문 설치 - 전체 바닥 난방 사용 - 대체적으로 청결함 - 유아 1인당 약 4.62m² 면적으로 계획됨 - 방염 처리된 벽지 및 목재 문을 사용 - 기저귀 교환공간이 따로 마련되어 있지 않음
	화장실 및 목욕실	<ul style="list-style-type: none"> - 미끄럼방지 바닥판 설치 - 수도꼭지 온도고정 - 교사실 옆에 위치하여 전체 공용으로 사용 - 수세식 유아용 변기 설치 (화장실) - 각 대변기 위치에 환기설비 설치

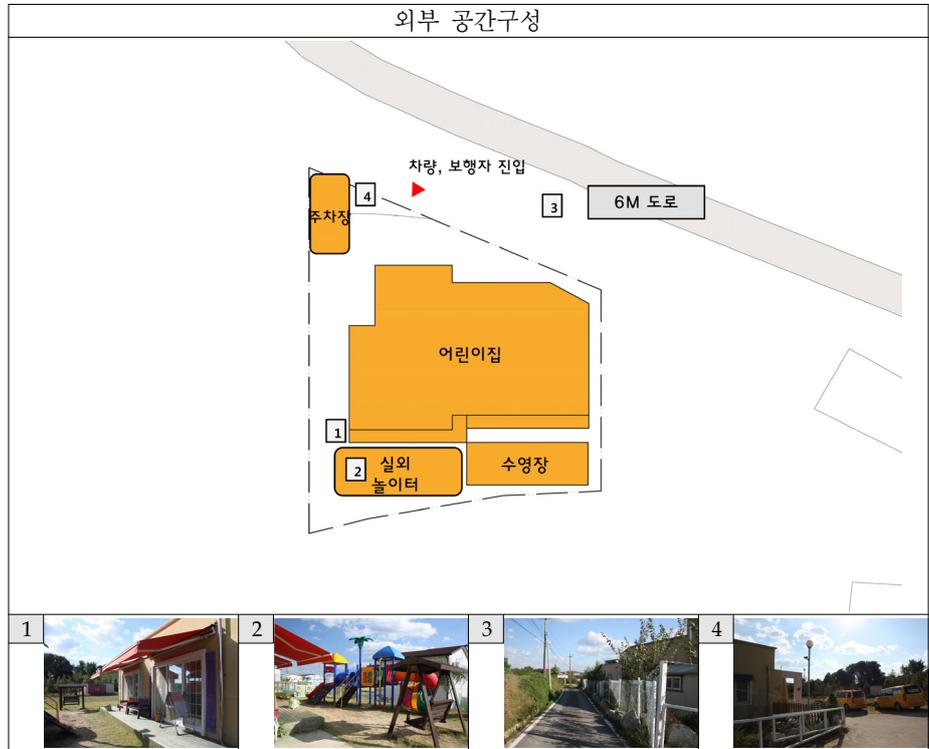
보육실	영아반 2개 유아반 2개	화장실 및 목욕실	유아용 화장실 2개(남녀공용) 어른용 화장실 1개(남녀공용)	실내 놀이터	없음	조리실	있음	사무실	원장실 1개	기타	창고
보육실	영아반 2개 유아반 2개														
화장실 및 목욕실	유아용 화장실 2개(남녀공용) 어른용 화장실 1개(남녀공용)														
실내 놀이터	없음														
조리실	있음														
사무실	원장실 1개														
기타	창고														
1	2	3	4												
5	6	7	8

계획요소		세부현황
내부 실 구성	보육실	<ul style="list-style-type: none"> - 단층 건물로 모든 보육실이 1층에 위치 - 놀이터와 인접해 있음 - 복도 측 벽면에 창문이 설치되어 있지 않으나 미닫이문에 창이 설치되어 있음(불투명 유리) - 전체 바닥 난방 사용 - 대체적으로 청결함 - 유아 1인당 약 4.52m² 면적으로 계획됨 - 방염 처리된 벽지 및 목재 문을 사용 - 기저귀 교환공간이 따로 마련되어 있지 않음
	화장실 및 목욕실	<ul style="list-style-type: none"> - 미끄럼방지 바닥타일 설치 - 수도꼭지 온도고정 - 보육실에 직접 면하게 화장실 설치 - 수세식 유아용 변기 설치 (화장실) - 화장실 내 별도 환기창 없음 - 목욕실이 따로 계획되어 있지 않음(화장실 내 샤워기 추가설치)

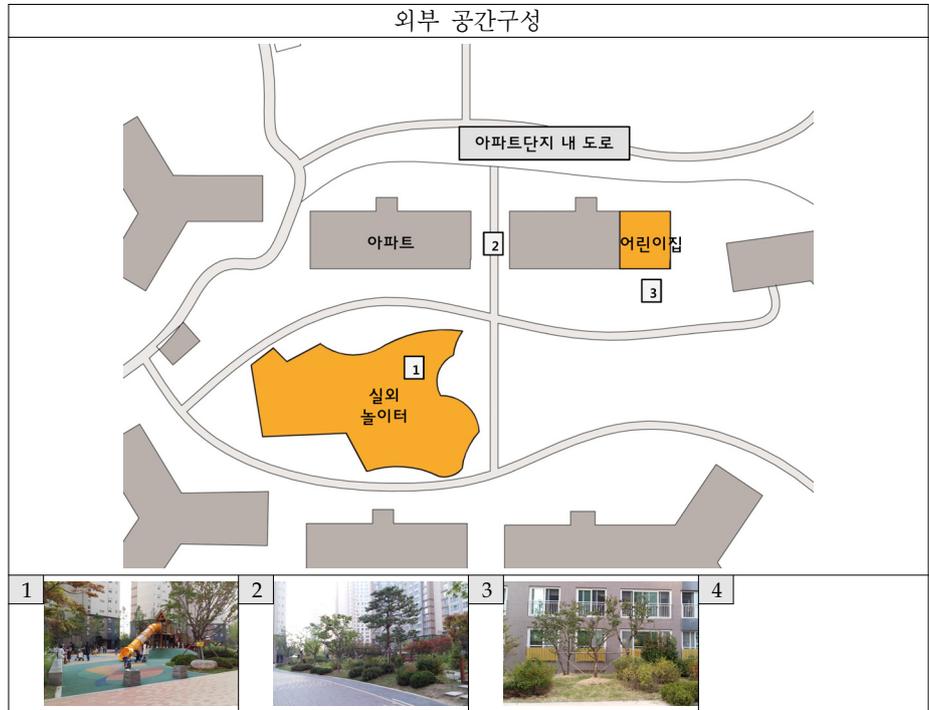
보육실	만 0세반 1개, 만 1세반 1개, 만 2세반 1개	화장실 및 목욕실	유아용 화장실 1개(남녀공용) 어른용 화장실 1개(남녀공용)	실내놀이터	없음	조리실	있음	사무실	없음	기타	유희실(거실) 교재실(드레스룸), 창고
보육실	만 0세반 1개, 만 1세반 1개, 만 2세반 1개														
화장실 및 목욕실	유아용 화장실 1개(남녀공용) 어른용 화장실 1개(남녀공용)														
실내놀이터	없음														
조리실	있음														
사무실	없음														
기타	유희실(거실) 교재실(드레스룸), 창고														
1	2	3	4												
5	6	7

계획요소		세부현황
내부 실구성	보육실	<ul style="list-style-type: none"> - 단층 건물로 모든 보육실이 1층에 위치 - 놀이터와 인접해 있지 않음 - 복도 측 벽면에 창문이 설치되어 있지 않으나 여닫이문에 창이 설치되어 있음 - 전체 바닥 난방 사용 - 대체적으로 청결함 - 유아 1인당 약 6.50m² 면적으로 계획됨 - 방염 처리된 벽지 및 목재 문을 사용 - 기저귀 교환공간이 따로 마련되어 있지 않음
	화장실 및 목욕실	<ul style="list-style-type: none"> - 미끄럼방지 바닥판 설치 - 수도꼭지 온도고정 - 보육실에 직접 면하지 않으나 각 보육실과 가까이에 공용화장실이 위치함 - 수세식 유아용 변기 설치 (유아용 화장실) - 청결유지

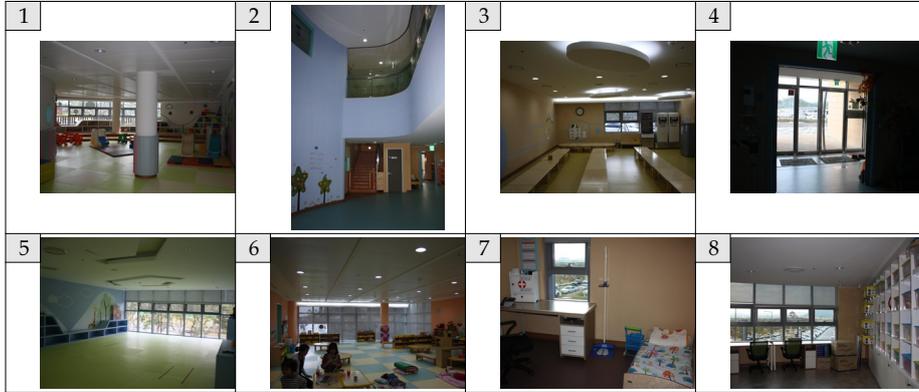
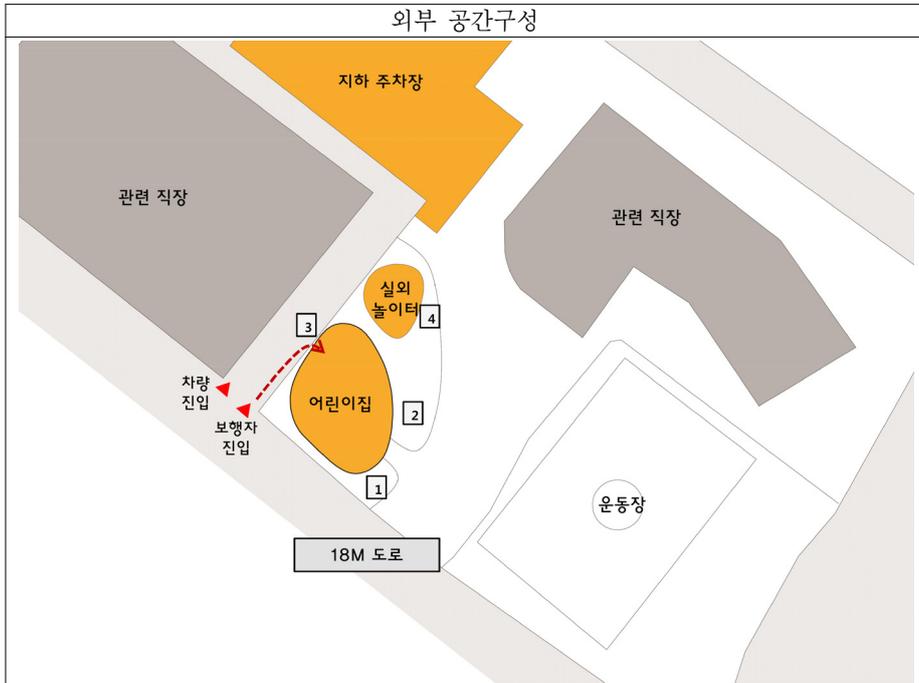
<p>2층 내부 공간 구성: 보육실, 다목적실, 창고, 사무실(교사실), 보건실, 사무실(원장실), 화장실, 참관실, 보육실, 어린이용 화장실, 보육실.</p>	<table border="1" data-bbox="906 1326 1232 1572"> <tr> <td>기타</td> <td>홀 2개 유치실 1개 식당 1개 다목적실 1개 참관실 2개 보건실 1개 창고 2개(계단 아래 공간)</td> </tr> </table>	기타	홀 2개 유치실 1개 식당 1개 다목적실 1개 참관실 2개 보건실 1개 창고 2개(계단 아래 공간)

계획요소		세부현황
내부 실 구성	보육실	<ul style="list-style-type: none"> - 1층 영아실, 2층 유아실 위치 - 놀이터와 인접해 있음 - 1층 보육실: 복도 측 벽면에 창문이 설치되어 있음 - 2층 보육실: 미닫이문에 창이 설치되어 있음 - 전체 바닥 난방 사용 - 대체적으로 청결함 - 유아 1인당 약 3.57m² 면적으로 계획됨 - 방염 처리된 벽지 및 문을 사용 - 기저귀 교환공간이 따로 마련되어 있지 않음
	화장실 및 목욕실	<ul style="list-style-type: none"> - 미끄럼방지 바닥판 설치 - 수도꼭지 온도고정 - 보육실에 직접 면하게 화장실 설치 - 수세식 유아용 변기 설치(화장실) - 아이들의 손이 닿지 않는 위치에 밖으로 열리는 프로젝트 창이 설치되어 환기 및 안전성 확보에 적합함 - 세면대 물 튀김이 없도록 디자인됨 - 화장실 내 목욕공간이 따로 구분되어 있음
	실내 놀이터	없음
	조리실	<ul style="list-style-type: none"> - 창문에 방충망 설치 - 공기조화 설비 설치 - 내화구조 설계 확인 불가능, 스프링클러 설치 - 외부로 직접 통하는 출입문이 있음
	사무실	<ul style="list-style-type: none"> - 창문에 방충망 설치 - 현관 근처에 위치하지만 창이 설치되어 있지 않아 관리, 감독에 미흡함
기타 공간	<ul style="list-style-type: none"> - 홀: 동선이 모이는 공간으로 안전성 확보를 위해 비워둠 - 유희실: 신체활동공간으로 바닥 및 벽면에 충격방지 매트 설치 - 식당: 조리실과 바로 연결되는 위치 - 다목적실: 특별활동 및 대그룹활동실로 사용 - 참관실: 보육실과 보육실 사이에 위치, 자료실로 사용 - 보건실: 교사실 옆에 위치, 보건선생님이 따로 있지 않음 - 창고: 계단아래공간 활용, 식자재 및 교재·교구 등 보관

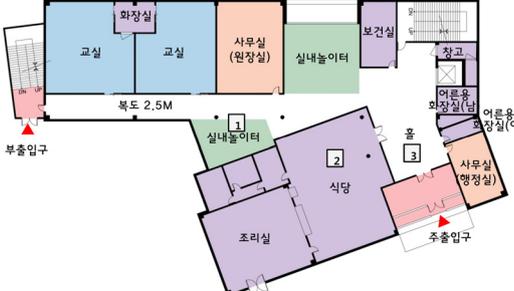
<p>부출입구, 복도 2.5M, 화장실, 교실, 사무실 (원장실), 실내놀이터, 보건실, 창고, 어른용 화장실(남), 어른용 화장실(여), 조리실, 식당, 사무실 (행정실), 주출입구</p>	<ul style="list-style-type: none"> ▪ 유형: 공립단설 ▪ 위치: 세종특별자치시 ▪ 건물유형: 단독시설 ▪ 규모: 지상3층 ▪ 건축년도: 2014년 ▪ 교실 면적: 974m² ▪ 정원: 210명 ▪ 실 구성 										
<p>2층</p>

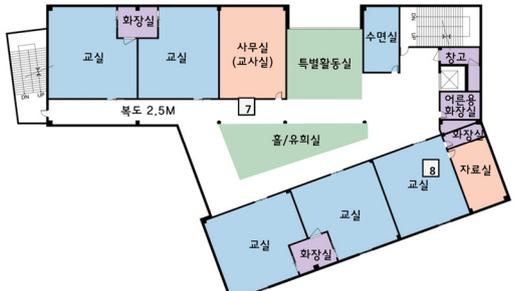
<p>부출입구, 복도 2.5M, 화장실, 교실, 사무실 (교사실), 특별활동실, 수면실, 창고, 어른용 화장실, 화장실, 놀/유희실, 자료실, 교실, 화장실, 교실, 교실, 자료실</p>	<table border="1" style="width: 100%; border-collapse: collapse;"> <tr> <td style="width: 20%;">기타</td> <td>놀/유희실 2개 특별활동실 3개 (과학활동실, 도서실, 신체활동실) 식당 1개 수면실 1개 보건실 1개 자료실 2개</td> </tr> </table>	기타	놀/유희실 2개 특별활동실 3개 (과학활동실, 도서실, 신체활동실) 식당 1개 수면실 1개 보건실 1개 자료실 2개								
기타	놀/유희실 2개 특별활동실 3개 (과학활동실, 도서실, 신체활동실) 식당 1개 수면실 1개 보건실 1개 자료실 2개

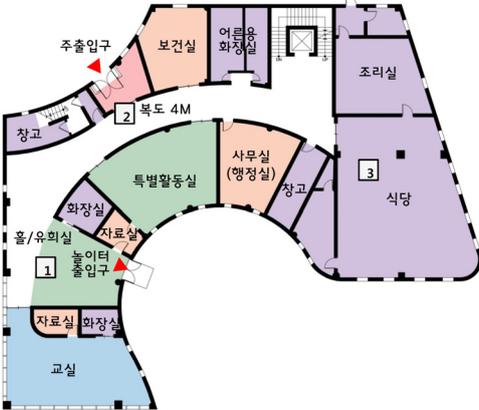
<p>주출입구, 보건실, 화장실, 어린이용 화장실, 조리실, 창고, 복도 4M, 사무실 (행정실), 화장실, 식당, 홀/유희실, 화장실, 자료실, 놀이터, 출입구, 자료실, 화장실, 교실</p>	<p>시설개요</p> <ul style="list-style-type: none"> 유형: 공립단설 위치: 세종특별자치시 건물유형: 단독시설 규모: 지상3층 건축년도: 2014년 교실 면적: 775m² 정원: 168명 실 구성

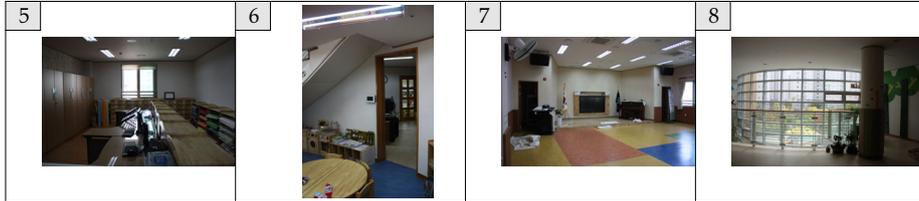
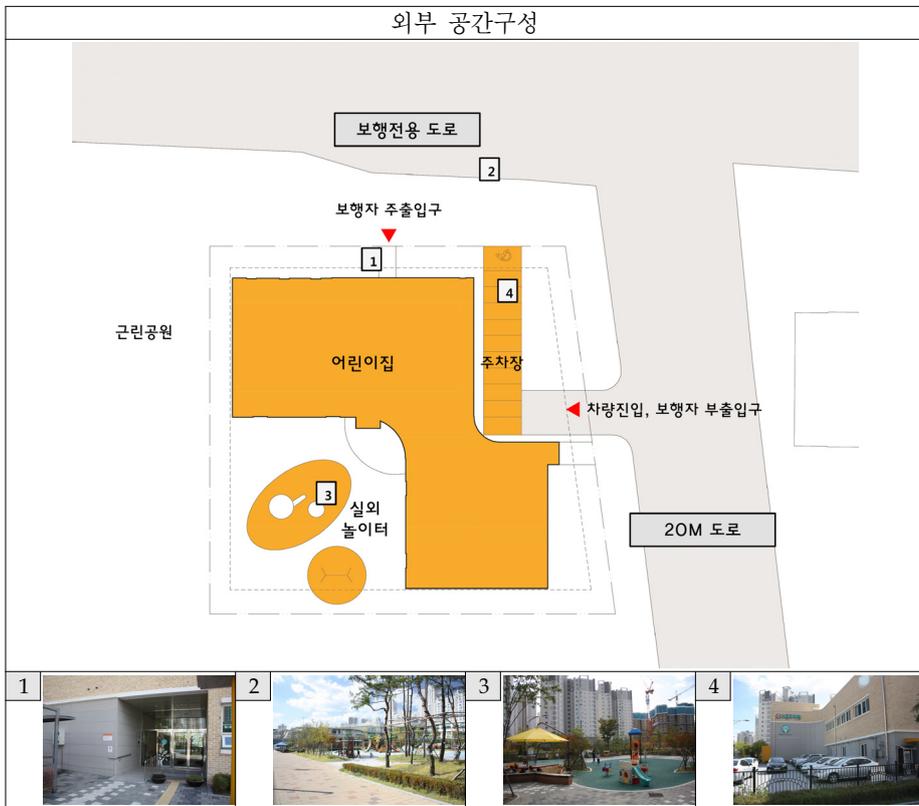
내부 공간구성		시설개요					
		<ul style="list-style-type: none"> 유형: 공립단설 위치: 세종특별자치시 건물유형: 단독시설 규모: 지상2층/지하1층 건축년도: 2013년 교실 면적: 745m² 정원: 165명 실 구성 					
교실	일반교실 8개						
화장실 및 목욕실	유아용화장실 5개 (남녀공용) 어른용화장실 2개 (남녀구분)						
실내놀이터	없음						
조리실	있음						
사무실	원장실 1개 교사실 4개 행정실 1개						
기타	홀 2개 다목적실 1개 도서실 1개 식당 1개 보건실 1개 수면실 1개 자료실 3개 창고 1개 휴게실 1개						
1		2		3		4

계획요소		세부현황
내부	교실	- 1층: 특수학급(만 3세반) 2개, 만 4세반 2개 - 2층: 만 4세반 1개, 만 5세반 3개
실		- 놀이터와 인접해 있음(1층만 해당) - 복도 측 벽면에 창문 설치

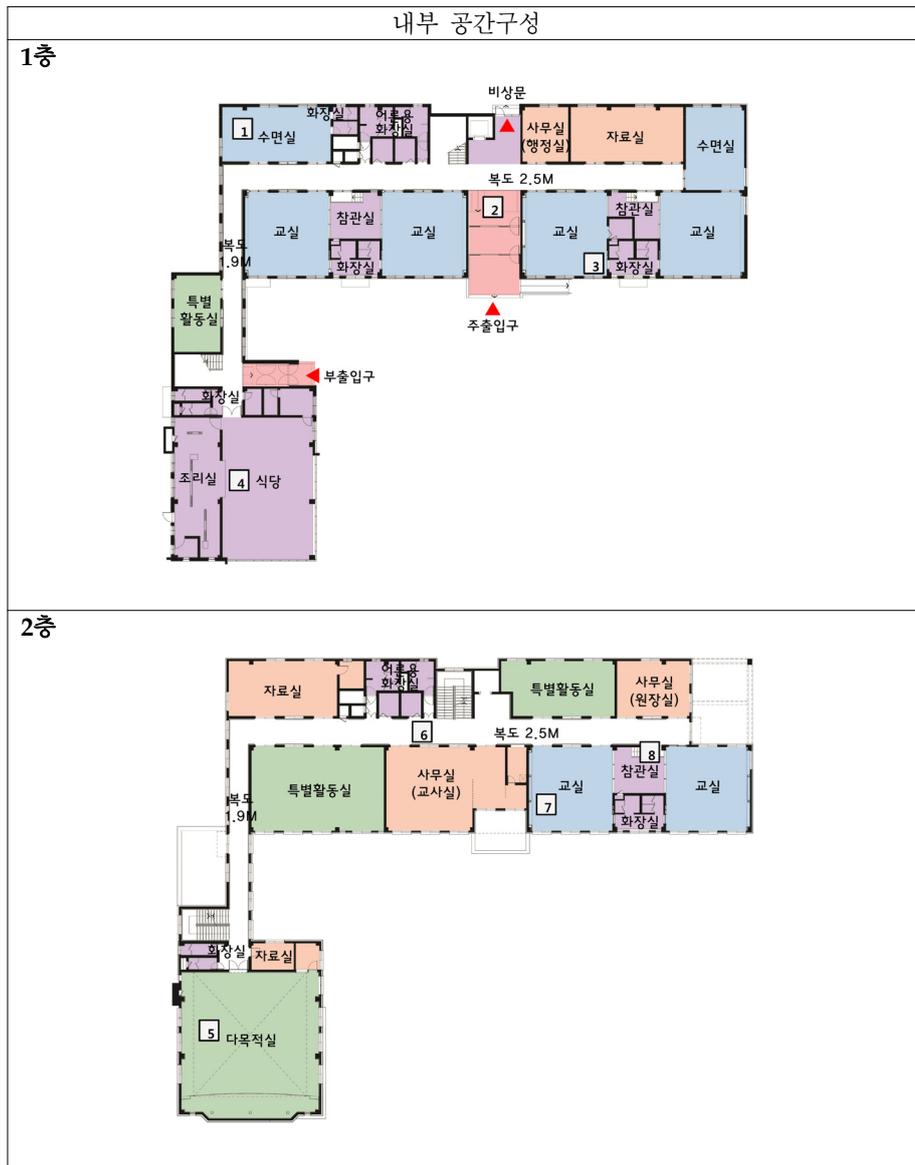
시설개요													
<ul style="list-style-type: none"> ▪ 유형: 공립단설 ▪ 위치: 세종특별자치시 ▪ 건물유형: 단독시설 ▪ 규모: 지상2층/지하1층 ▪ 건축년도: 2015년 ▪ 교실 면적: 394m² ▪ 정원: 109명 	<ul style="list-style-type: none"> ▪ 실 구성

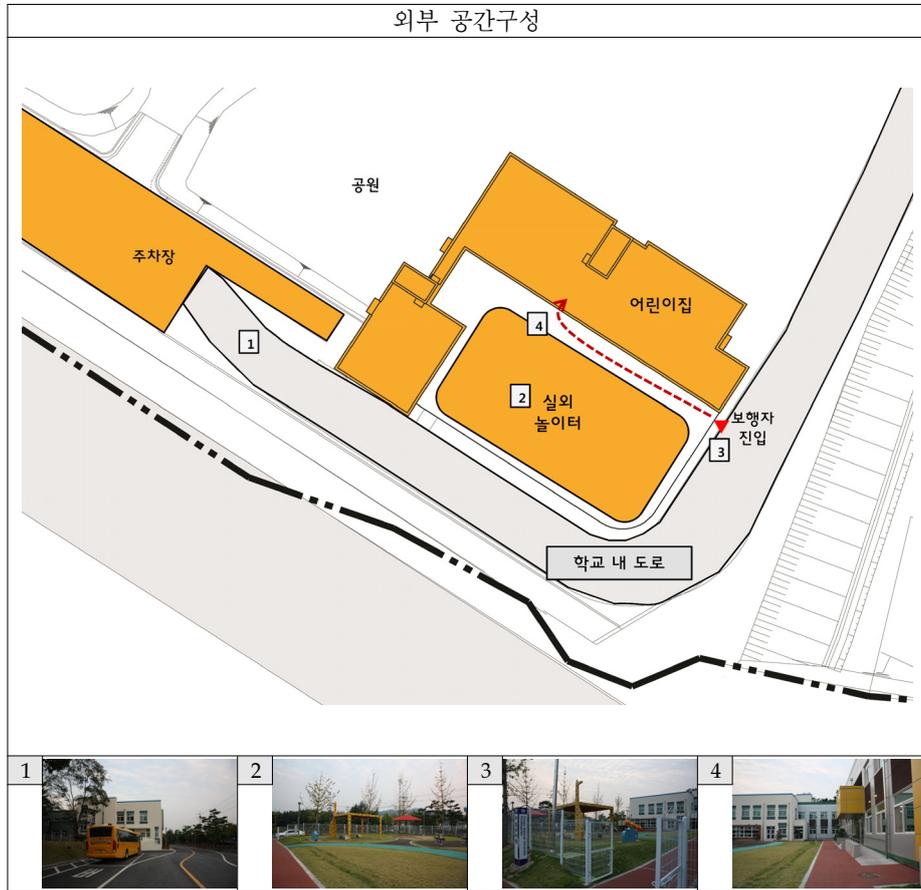
교실	특수교실 1개 일반교실 5개	화장실 및 목욕실	유아용화장실 6개 (남녀구분) 어른용화장실 3개(남녀구분/조리사전용)	실내 놀이터	없음	조리실	있음	사무실	원장실 1개 교사실 1개 행정실 1개	기타	홀/학부모대기실 1개 다목적실 1개 특별활동실 3개 (과학활동실, 도서실, 신체활동실) 식당 1개 수면실 2개 참관실 3개 자료실 2개 세탁실 1개
교실	특수교실 1개 일반교실 5개												
화장실 및 목욕실	유아용화장실 6개 (남녀구분) 어른용화장실 3개(남녀구분/조리사전용)												
실내 놀이터	없음												
조리실	있음												
사무실	원장실 1개 교사실 1개 행정실 1개												
기타	홀/학부모대기실 1개 다목적실 1개 특별활동실 3개 (과학활동실, 도서실, 신체활동실) 식당 1개 수면실 2개 참관실 3개 자료실 2개 세탁실 1개												
1	2	3	4	5	6	7	8

계획요소		세부현황
내부 실 구 성	교실	- 1층: 특수학급(혼합반) 1개, 만 3세반 1개, 만4세반 2개 2층: 만 5세반 2개 - 놀이터와 인접해 있음(1층만 해당) - 복도 측 벽면에 창문 설치 - 전체 바닥 난방 사용 - 대체적으로 청결함 - 유아 1인당 약 3.61m ² 면적으로 계획됨 - 전체 방염 처리된 벽지 및 목재 문을 사용
	화장실 및	- 미끄럼방지 바닥 매트 및 타일설치 - 수도꼭지 온도고정
